# 岩手県における道路橋RC床版の目視点検結果に基づく劣化予測式について

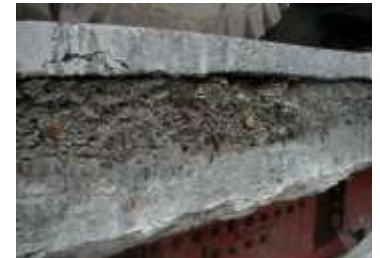
積雪寒冷地域における道路橋 RC 床版の損傷は、大型車両走行の繰返しによる床版下面の疲労損傷に加え、環境的要因である塩害・凍害等の劣化を受けて図-1(1), (2)に示す様な床版上面の砂利化や圧縮鉄筋の腐食進行が見られ、橋梁床版を維持管理する上で大きな問題になっている。本論文では、まず目視点検結果に基づき、RC 床版の砂利化現象が頻発し床版の架替えが多く行われた橋梁群の劣化予測式を求める。次に、それらの結果と岩手県全域の橋梁群の結果から推定した劣化予測式とを比較することで、砂利化現象が岩手県全域で起こる可能性があるかどうかを検討する。

(1) 砂利化

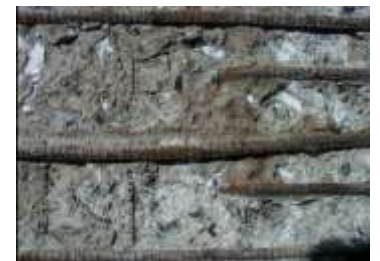
(2) 鉄筋の腐食進行

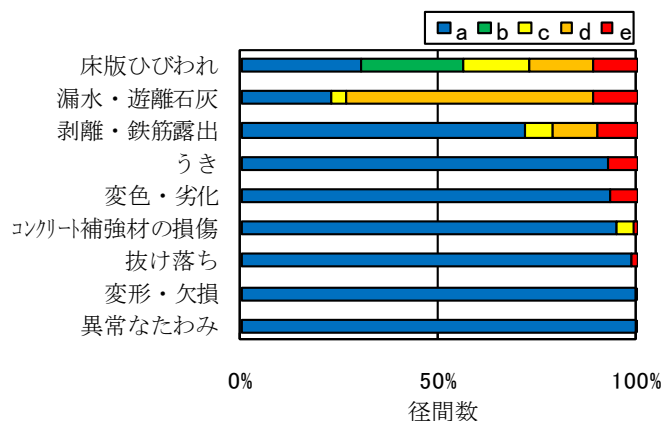
図-3 床版の損傷状況の割合

県が管理する国道、県道 1172 橋の床版に対して行った目視点検結果の内、414 橋(946 径間)の RC 床版の損傷状況を項目別に図-3 に示す。RC 床版における評価すべき損傷項目は 9 項目であり、その中でも、「床版ひび割れ」、「漏水・遊離石灰」、「剥離・鉄筋露出」の項目に損傷が多く見られた。最も損傷が多い「床版ひび割れ」では、e 評価の RC 床版は 10% であり、長寿命化修繕計画において修繕、補修・補強が必要となる c 段階を含めると 40% 強となっている。また、「漏水・遊離石灰」では、e 評価が 10%、d, c 評価を含めると 65% となり、「剥離・鉄筋露出」では、e 評価が 10%、d, e 評価を含めると 30% 程度となっている。よって、RC 床版の 10% は早期に補修・補強を施す必要があることがわかる。

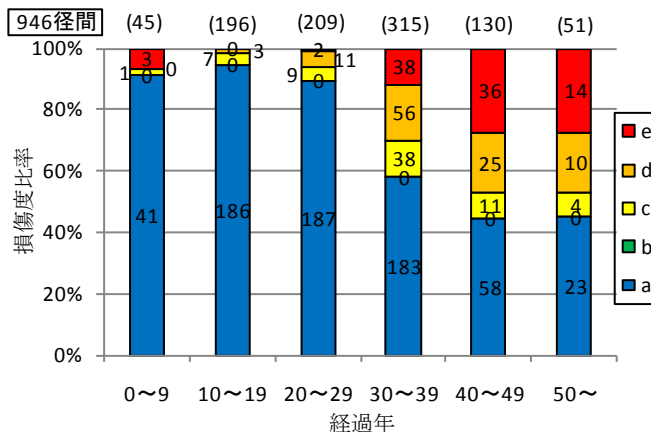
図-4 10年毎の損傷経年変化

橋梁の架設時からの経過年数を 10 年毎に分け、損傷度比率と経過年の関係の推移を見ることにより、橋梁の部材毎の損傷項目の劣化傾向を把握することができる。ここでは、RC 床版の損傷項目のうち「剥離・鉄筋露出」の損傷度の経年変化を図-4 に示す。経年 30 年で e 評価が 10%、c, d 評価も含めると 43% であり、経年 40 年、50 年で、e 評価が、それぞれ 30% となり、劣化損傷が急激に増加している。c, d 評価を含めると約 55% の橋梁が補修・補強を施す必要がある。

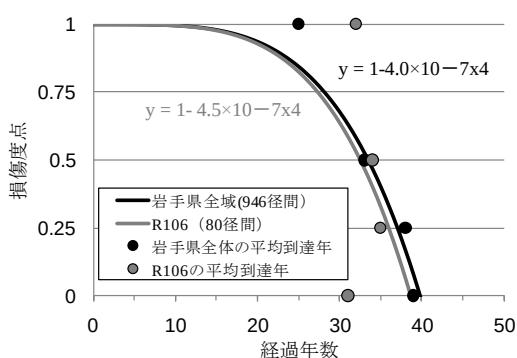
図-5 劣化予測式  
床版「剥離・鉄筋露出」

2 つの劣化予測式を比較すると，岩手県全域に対し，国道 106 号の劣化予測式の方が，傾きがやや大きく劣化速度が速いという結果が得られた．劣化予測式上の損傷度 e に達する年数は，岩手県全域が 39.8 年，国道 106 号が 38.6 年とあまり差は見られなかった．しかし，実測値による平均到達年のみを見ると，不健全である損傷度 e においては岩手県全域で 39.4 年，砂利化の多く見られた国道 106 号で 30.9 年となっており，国道 106 号で床版の劣化が促進されていることが確認された．
