# タイ北部の斜面崩壊調査と解析

福島大学共生システム理工学類環境システムマネジメント専攻 学生会員 渡邊 恵

## 2. 調査概要

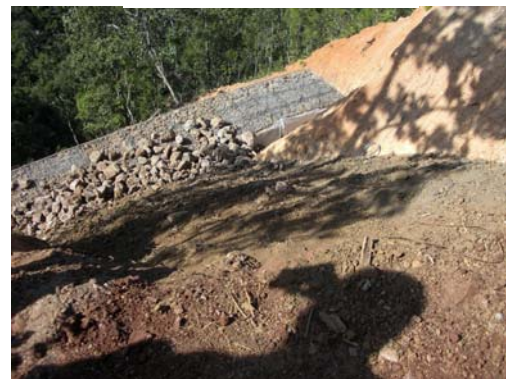
概ねの斜面崩壊は、道路法面、および道路下部に集中し、道路建設に密接に関連する(写真 1, 2 参照)。道路法面は、裸地であり、小段、ふとん籠工は、日本で見受けられる植生、コンクリート法枠等の法面保護は施工されていないことが確認された。本研究により踏査された地域に関すれば、概ねの法面に集中する。また、道路下の斜面崩壊については、おおよそ、沢地

写真 1 地点 9 ふとん籠

| 踏査No | ポイント | | | 斜面傾斜度 | 比高(m) | 地質 | 崩壊発生時期, および種別 |
|---|---|---|---|---|---|---|---|
| 9 | 19°32'58.5" | 98°09'02.7" | 640 | 40° | 18(道路下) | 土 | 2008雨季<br>斜面下部 |

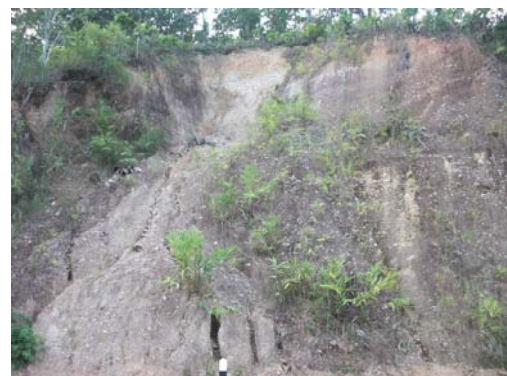
写真 2 地点 4 法面崩壊

| 踏査No | ポイント | | | 斜面傾斜度 | 比高(m) | 地質 | 崩壊発生時期, および種別 |
|---|---|---|---|---|---|---|---|
| 4 | 18°32'38.5" | 97°56'22.5" | 309 | 60-65° | | 堆積岩 | 2007雨季<br>法面 |

斜面崩壊は、道路建設と密接な関係があり、法面对策の未整備、沢を埋め立てた盛土の排水システムの未整備を原因にしていることが明らかにされた。そのため、自然現象ではなく、人為的な地形改変により起因する斜面崩壊が多いことが推測される。特に、法面に関する斜面崩壊例は多く、調査結果を整理すれば、概ね 30°以上の傾斜度(40°以上が特に多い)、比高 20m 前後での斜面崩壊が認められている。これらは、斜面の重力負荷している箇所に、豪雨による間隙水圧に伴う載荷重が加わることで崩壊が進行することを示唆している。また、地質的に移動土塊になりうる地質は日本等で見受けられる湿潤状態の土状ではなく、閃緑岩の岩組織の残る砂、角礫状を呈している。この結果は、もともと脆弱な地質の分布する位置で斜面が不安定化するのではなく、道路建設に伴い法面施工され、数年、法面経過することで風化劣化した後に、豪雨をきっかけに斜面崩壊するプロセスが多いことを示唆している。
