高解像度衛星画像による2009年米領サモア地震津波被災地の建物被害の分類

東北大学大学院 学生会員 郷右近 英臣
 東北大学大学院 正会員 越村 俊一
 産業技術総合研究所 正会員 行谷 佑一
 北海道大学大学院 西村 裕一
 北海道大学大学院 中村 有吾

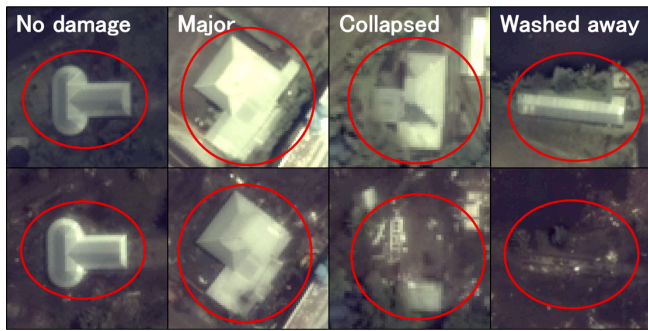
図-1 上段は津波被災前(09年09月24日,GMT), 下段は津波被災後(09年09月29日撮影,GMT)。

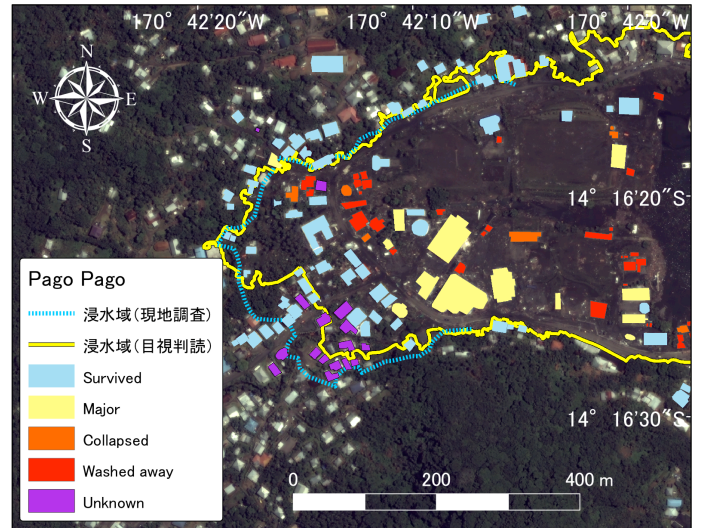
これらの誤認識は、衛星画像判読により得られる情報が真上からのものであるということにより生じる。衛星画像上ではSurvivedと分類されながらも、実際には被害を受けている建物が多数存在するということは、衛星画像判読では被災地の建物被害状況を過小評価してしまうこともあるという事を示している(表-3参照)。当然、これらの要因は被災地域の環境によって大きく変わりうるものである。しかし、流失した建物、浸水域(図-2参照)は高解像度衛星画像において目視判読により高い精度で判読できることがわかった。流失した建物は表-3に示すように高い正解率で判読することができ、さらに浸水域は現

図-2 津波被災から4時間後のPago Pago(QuickBird衛星画像)。

地調査により抽出した結果と図に示すようになりかなり高い整合性が見られた。この2点については、木や雲で対象が遮られなければどんな場所においても高い精度で抽出することが期待できる。
