1994年三陸はるか沖地震時の水道管被害における地盤特性の検討

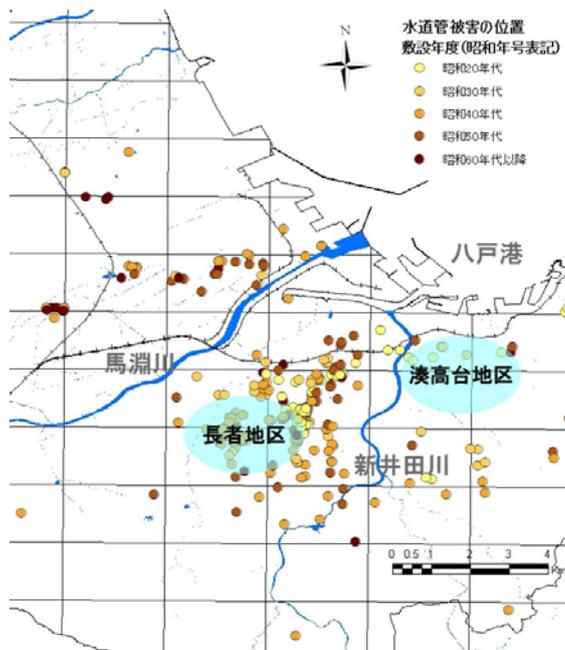
図1 三陸はるか沖地震時の水道管被害

三陸はるか沖地震に伴い、八戸市全域で折損や離脱、弛緩、亀裂といった水道管被害が生じた²⁾。図1では、被害のあった水道管の敷設年度を示している。昭和20年代に敷設された水道管だけでなく、昭和60年代以降に敷設された水道管も被害に遭っていることから、被害に遭った理由が敷設年度の古さだけではないことが分かる。特に、敷設年度が比較的新しいのに水道管被害が多く発生した、長者地域の地盤について検討する。

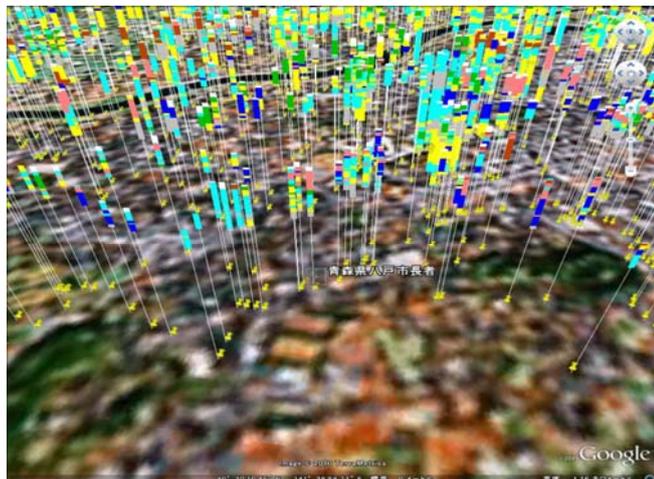
図2 水道管被害が多く見られた地域の例
(長者地区)

この地域は敷設年度が比較的最近であるにもかかわらず、水道管被害が多数発生した。図2で示すように、八戸市長者地区において、水道管が埋設されている G.L. -1.2m 付近では、火山灰質砂や砂質シルトが多く堆積していることが分かった。特に火山灰土（浮石やシラスなど）は外力が加わったり風化すると細分化しやすい土質である。地盤情報データベースを構築⁵⁾した際に、八戸地域には浮石や玉石混じりの地層が多いことが確認されていることから、この地域は今回の地震の影響により、水道管の被害が多数発生したのではないかと考えられる。一方、湊高台地区では昭和20年代に布設された水道管に被害が出たが、被害箇所は長者地区より少なかった。この地域は、図3に示すように火山灰質粘性土（八戸ローム）の地層が多い。火山灰質粘性土は地山では安定し、重機などで大幅に乱された場合に強度が非常に低下する⁶⁾ことから、三陸はるか沖地震時には水道管の被害が少なかったと考えられる。
