# 融雪剤の影響を受けて劣化した実PC橋の劣化度診断

今回の調査対象橋梁は、岩手県盛岡市と秋田県秋田市をつなぐ主要な幹線道路である国道46号の仙岩峠の急峻な斜面に架かっている湖山橋である。湖山橋<sup>1)</sup>は1975年に架けたPC(プレストレスト・コンクリート)プレテンションホロースラブ桁橋であり14径間で主桁が14本でできている。図-1は湖山橋の側面図と断面図である。湖山橋が供用開始後34年で解体撤去工事に至ったのは融雪剤の散布が原因とされているが、融雪剤が散布され始めたのは1990年代からである。2004年に国土交通省東北地方整備局秋田河川国道事務所が点検した際に橋桁の下面の一部にコンクリートのはく離やPC鋼材の露出および破断などが見つかった。写真-1は現場調査を行った2009年7月に確認されたPC鋼材の破断状況写真である。本研究では、現場調査の結果、最も劣化していた第12径間、次に劣化していた第4径間、比較的健全な第8径間を対象に、図-2の黒色で示す箇所

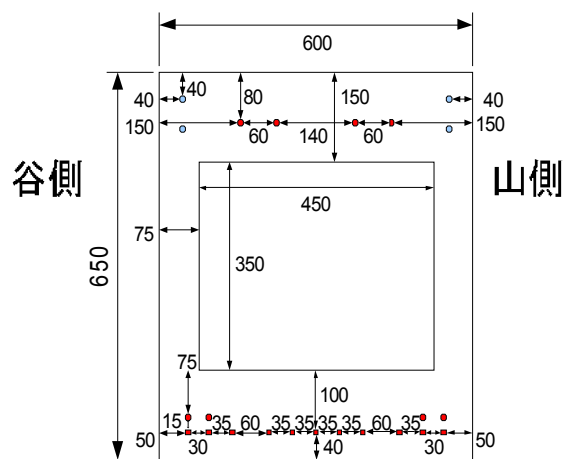
図-3 ブロック化した断面図

現場調査時に第4径間、第8径間、第12径間の位置で、シュミットハンマーによる反発硬度試験を行った。その結果、第4径間G1および第12径間G1下フランジ下面は約20~40N/mm<sup>2</sup>、G2下フランジ下面は全てのブロックで約60N/mm<sup>2</sup>の結果になった。コンクリートの設計基準強度は50N/mm<sup>2</sup>なので<sup>1)</sup>、G1の下フランジ下面の強度が明らかに低く、劣化していることがわかる。解体した橋よりブロック採取し、実際の寸法とかぶりを測定した後に、それを基にコア抜きを行った。図-3はブロック化した状態の断面図である。幅600mm、高さ650mmのブロックで幅450mm、高さが350mmの中空部分が存在し、上面に鋼材が8本、下面に15本配置されている。今回の調査ブロックの腐食状況より、侵入経路は不明だが、中空部分に融雪剤に起因する塩分が湛水し、それが下フランジを浸透し、内部の鋼材が腐食したと推測される。ブロックから採取してきたコアの塩化物

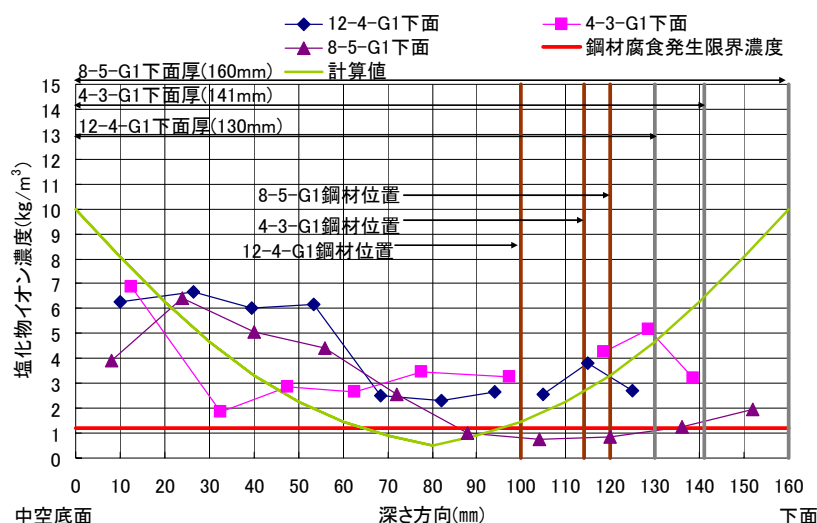
図-4 塩化物イオン濃度分布

イオン濃度を測定した結果とW/C=38%、表面における塩化物イオン濃度を $10\text{kg/m}^3$ としてコンクリート標準示方書の式<sup>3)</sup>により推定した塩化物イオン濃度分布を図-4に示す。図より、下フランジのほぼ全域で鋼材腐食発生限界濃度( $1.2\text{kg/m}^3$ )を上回る塩化物イオン濃度が検出され、各PC鋼材位置においてもその値を上回る結果となった。また、その分布は拡散係数から推測される分布とは異なり、表面と内部の塩化物イオン濃度に大きな差がなく、しかも内部でも高い塩化物イオン濃度を示す結果となった。その理由は、通常の拡散現象に加え、中空部分に溜まった塩水が重力の影響を受け、下方に向かって浸透した影響が加わったためと思われる。

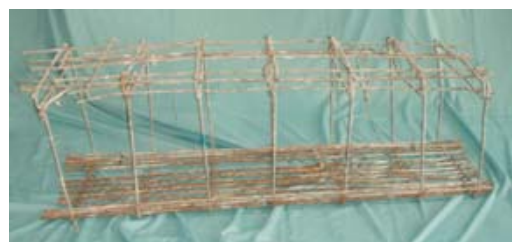
写真-2 4-3-G1 全体

鋼材腐食状況を確認するために4-3-G1と12-4-G1のコンクリートを全てはつりスケルトン状にした。写真-2に4-3-G1の全体写真を、写真-3に下フランジ部の最も劣化の激しい部位を示す。これらの写真より、上フランジ部の鋼材はほとんど腐食がみられなかった。一方、下フランジ部は激しく腐食しており、特に中心部の5本は著しい腐食やPC鋼材の破断が見られ、塩害による激しい劣化を受けていることが確認された。12-4-G1の下フランジ部では4-3-G1のように著しい腐食やPC鋼材の破断は見られなかった。すなわち、本橋梁は同一架橋地点にありながら、径間、桁、ブロックごとに劣化の状況が著しく異なり、その原因は融雪剤の侵入経路とその量、および中空内に塩水が湛水しやすい状況にあった等に依存すると考えられる。
