既存ストックの再利用～高速道路を跨ぐ寒冷地の橋梁補修計画～

このため、平成 19 年度より順次補修事業を進めているところであり、これら OV の劣化・損傷状況と橋梁補修計画策定上の留意点等について報告する。

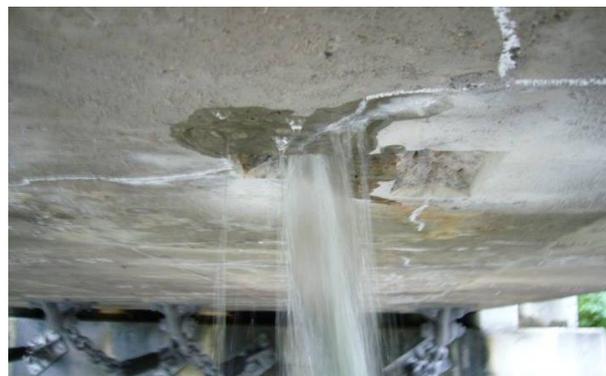
これら OV には、床版内部の円筒型枠内に、電線路等の占用物を有しており、占用物件からの漏水に起因する円筒型枠内の滞水が確認されるとともに、床版下面のはつり調査中に異常出水が発生するなど、構造への影響が懸念された。

写真 1 床版下面からの出水状況

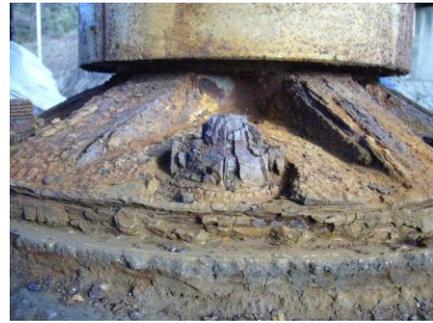
写真2 カバー撤去後の橋脚下部支承(B橋)

一方で、中央分離帯上に設置されたロッキング式橋脚の支承カバーを外し、路面(PH)から1.3m程度の高さにある下部支承を調査したところ、リブを中心に著しい腐食による5mm程度の減厚が確認された。

なお、他区間にある同型式の橋梁で、下部支承が1.8m程度の位置に設置されたものでは、ここまでの腐食は確認されなかった。

これは、融雪剤を含んだ水が支承カバー内に滞水し、常時湿潤な状態であったためと推察される。

これら調査結果より、高速道路上のOVの長寿命化を図るうえで、以下に示す劣化要因に留意するとともに、特に、中央分離帯上に設置されたロッキング式橋脚については、(3)を踏まえて毎年、近傍目視点検を実施することが必要と考えられる。

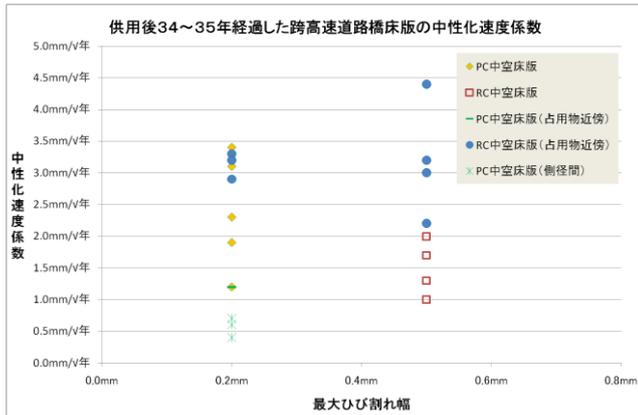
床版下面で実施した中性化試験結果より、占用物近傍で中性化速度係数が大きくなる傾向が確認できた。

これは、円筒型枠内からの水の供給が、有効水結合材比に影響を与えていることが考えられる。

図1 最大ひび割れ幅と中性化速度係数の関係

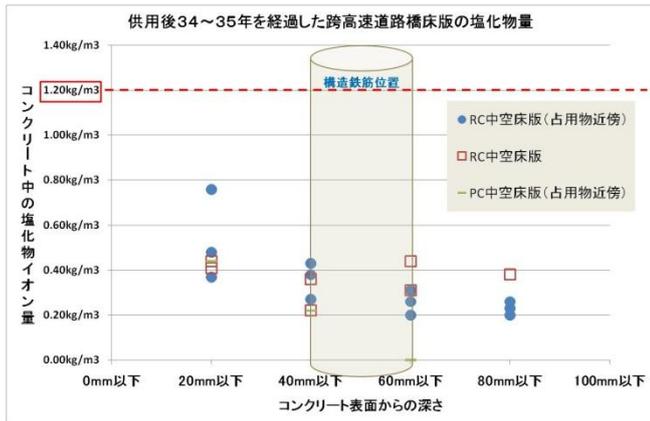
同様に塩化物量試験結果では、占用物の影響の有無で構造鉄筋の近傍で、含有塩化物量の傾向が異なること確認された。

このことについては、ひび割れから水が滴下していたことや、調査時に構造鉄筋の表面が湿潤状態であったことなどから、次の理由が考えられる。

- ① 内部側については、円筒型枠内からの水の供給によって塩化物イオン濃度が希釈されている。
- ② 外部側については、高速道路側で散布した融雪剤が表面に付着し、毛管現象によってひび割れを通じて内部に浸透している。

図2 表面からの深さと塩化物量の関係

前出の塩化物量調査結果より、床版下面に付着した融雪剤が、内部へ浸透している可能性が確認できた。
