# 地すべり性崖錐崩積土及び落石性崖錐崩積土におけるトンネル施工について

福島県会津若松建設事務所

福島県土木企画課

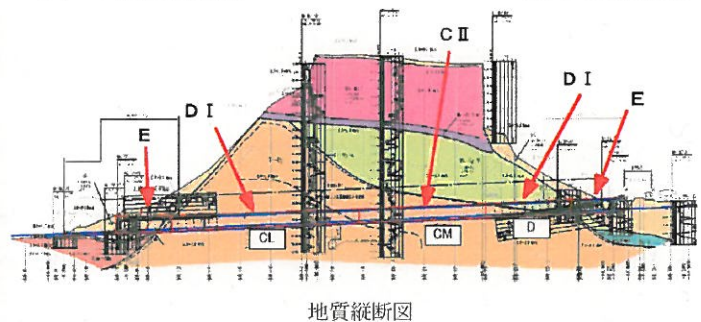
地質縦断面図

トンネル計画地は、キャップロック状に分布する溶結凝灰岩台地であり、トンネル通過部は第三紀系流紋岩が基盤となるが、起点側坑口部は地すべり性崖錐崩積土がトンネル下面3～5mまで分布している。また、終点側坑口部は凝灰質礫岩や熔結凝灰岩の落石性崖錐崩積土が分布している。

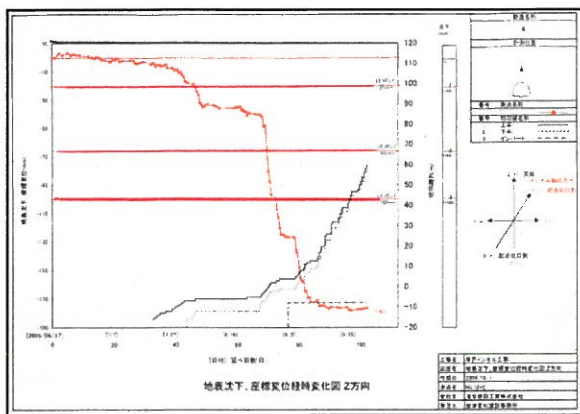
地表面沈下データ(管理レベル3：-100mm)-176.8mm

内空変位は天端及び両脚部が相対的に現れており、変位量はその上部の地表面沈下量と差があった。これは緩んでいた土被り層内で工事施工影響による圧密が生じたものと判断された。継続した観測の結果から孔内傾斜計やパイプ歪み計に現れた変位もトンネル掘削に起因して周辺地山が緩んだものであるが、地すべり対策工計画時に想定していた変位量の 1/3 程度であり、地すべり対策区域への影響は無いとの結論に至った。これにより、トンネル本体の対策のため、随時開催したトンネル専門技術委員会で検討を重ね、挙動状況に応じて段階的に次の掘削補助工法を実施した。

脚部沈下対策は、レッグパイル施工により脚部改良体を形成することで沈下抑制を図ったが、地山そのものが緩んでいたため、坑口側方地山のコンクリート吹付け面に再度クラックが発生し、掘削内空天端及び脚部の相対的な沈下は収束しないまま、変位量が加速度的に増加して坑口部の挙動管理レベル3（地表沈下量-100mm、内空変位天端沈下量-45mm）を超過する状況となった。

この時点で上半盤での仮インバート工も検討したが、下半盤掘削時に同様の対策が必要となるため、吹き付けコンクリートによる仮インバート（ $t=20\text{cm}$ ）を本インバート断面以外の外周部に施工し、内空断面の早期閉合を図った結果、ようやく変位収束に至った。トンネル専門技術委員会では、これまでの対策でも変位量が収束しない場合は、地盤改良まで検討していたが、結果的に施工までには至らなかったことは幸いであった。

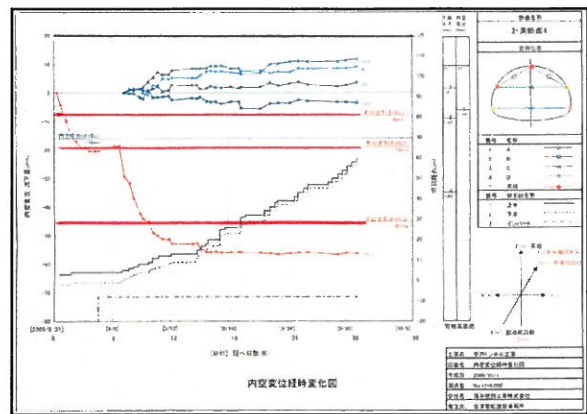
内空変位データ(管理レベル3：天端-45mm)-56.2mm
