# 福島県における土砂災害対策の取り組みについて～牛兵衛沢砂防事業～

福島県土木部砂防課 木田 隆典\*

福島県土木企画課 正会員 松本 英夫

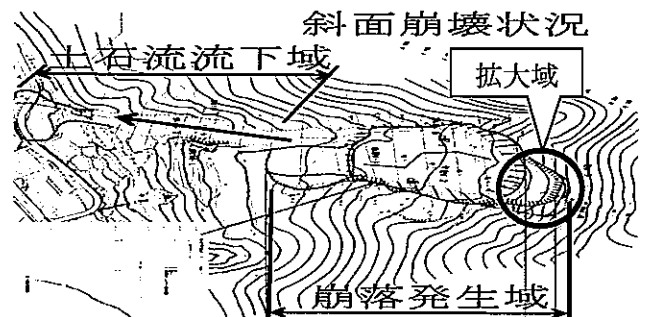
1 回目崩落：平成 19 年 2 月 7 日（水）2 時 30 分頃  
人家の上流約 400m の地点で、幅約 80m、長さ約 100m に渡り斜面が崩壊し、その土砂約 4,000m<sup>3</sup>が流出し下流人家まで到達した。

2 回目崩落：平成 19 年 2 月 21 日（水）2 時 28 分頃  
再び斜面が崩壊し、崩落範囲はさらに上流へ幅約 30m、長さ約 20m 拡大した。この崩落により、土砂約 4,000m<sup>3</sup>が流出し、人家脇まで到達、下流の国道 400 号中ノ橋を一部塞いだ。

本災害は、牛兵衛沢上流部における地すべり性崩壊を発端として発生した土石が、急勾配な溪流を一気に土石流となって流下したものであり、荒廃した上流部対策や下流の人家保全のためにも、溪流全体に渡る対策工を計画する必要があった。
