# 道路橋の舗装表面と RC 床版上下面との損傷関連性に関する研究

東日本高速道路株式会社 盛岡管理事務所 正会員 ○加藤 哲  
岩手大学工学部社会環境工学科 正会員 岩崎 正二  
岩手大学工学部社会環境工学科 正会員 出戸 秀明  
東日本高速道路株式会社 盛岡管理事務所 法人会員 坂井 勝美

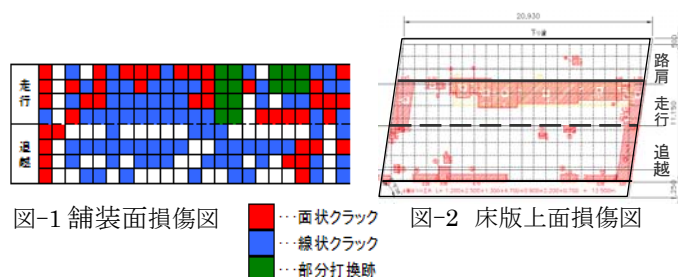
図-1 舗装面損傷図  
● 面状クラック  
● 線状クラック  
● 部分打換跡

平滝川橋では、図-1～3 に示すように舗装の損傷状況と床版上面の損傷状況を比較すると、舗装の損傷範囲と床版上面の損傷範囲は重なる傾向が見られる。舗装の損傷状態から床版上面の損傷状況を推定できる状態であったと思われる。また、床版上面の損傷状況と下面の損傷状況を比較すると、下面の損傷範囲が5年で拡大した位置の床版上面に進行した損傷がみられることから、上面、下面の損傷の進行には関連性があったと思われる。

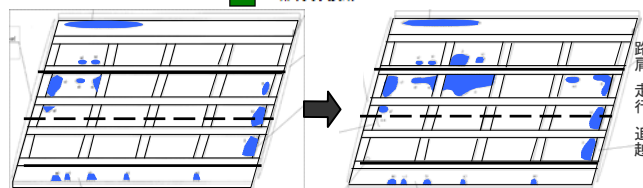
図-3 床版下面損傷図

(左:平成 17 年度点検時 右:平成 21 年度点検時)

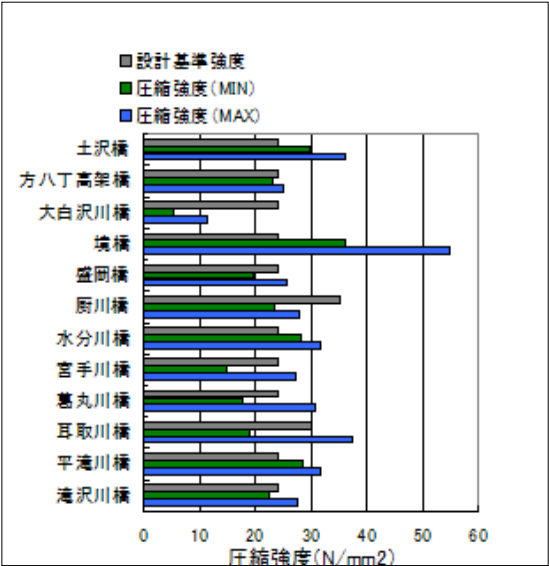
図-4 圧縮強度測定結果

図-4、5 に示す数値の通り、既設床版の損傷箇所では、強度低下や塩化物イオン量の増加が見られた。
