# 切土からの土砂崩壊に関する一考察

JR 東日本 仙台支社設備部 正会員 大沼 国弘  
奥山 昌樹 高橋 秀夫

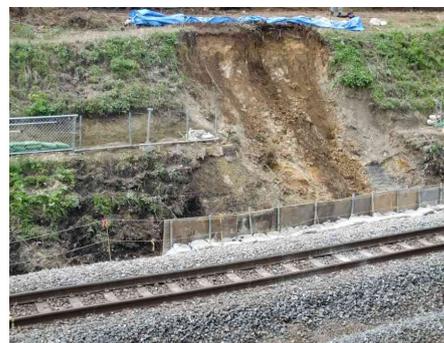
鉄道沿線の切土のり面から約 30 m<sup>3</sup>の土砂が崩壊し、線路脇に土砂が流入する災害が発生した。切土のり面は高さ 5.1m、のり長 9.0m、のり勾配 1 割 2 分で建設され、のり面には土砂崩壊を検知すると列車を停止させるソフト対策（土砂崩壊検知装置）を整備していた（写真-1、図-1）。

写真-1 切土崩壊状況

調査に基づく本災害の誘因として、周辺からの降雨浸透水がのり面に集中したことによる有効応力の低下が主要因と考えられる。また、過去に経験した同等の降雨量でも崩壊に至っていないことから、従前は水田として使用されていた土地の用途が変わり、地形そのものの変化が無い場合においても、休耕田となり放置されることで保水力が低下し、線路側のり面に浸透水が供給されやすくなった。さらに、供給される浸透水等により常時湿潤状態にある軽石凝灰岩は風化が相対的に著しく、浸透水を蓄えやすい土壌になったこと等の複数の素因が重なり崩壊に至ったと想定される。

復旧対策工として、調査に基づき以下の対策工を選定した。当該のり面は、その背後から浸透水等を供給しやすい特性があることから、浸透水を容易に排出できる対策工として、湧水箇所へ排水パイプ工を設置し、ふとんかごと蛇籠でのり面を防護し対策とした(図-2、写真-2)。

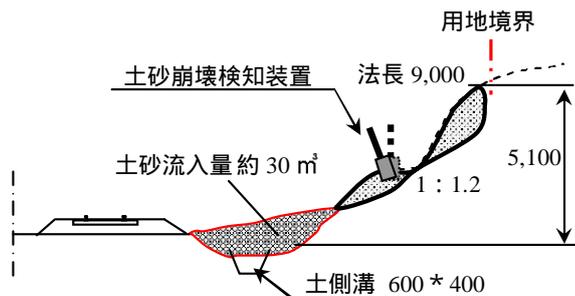
図-1 崩壊断面図

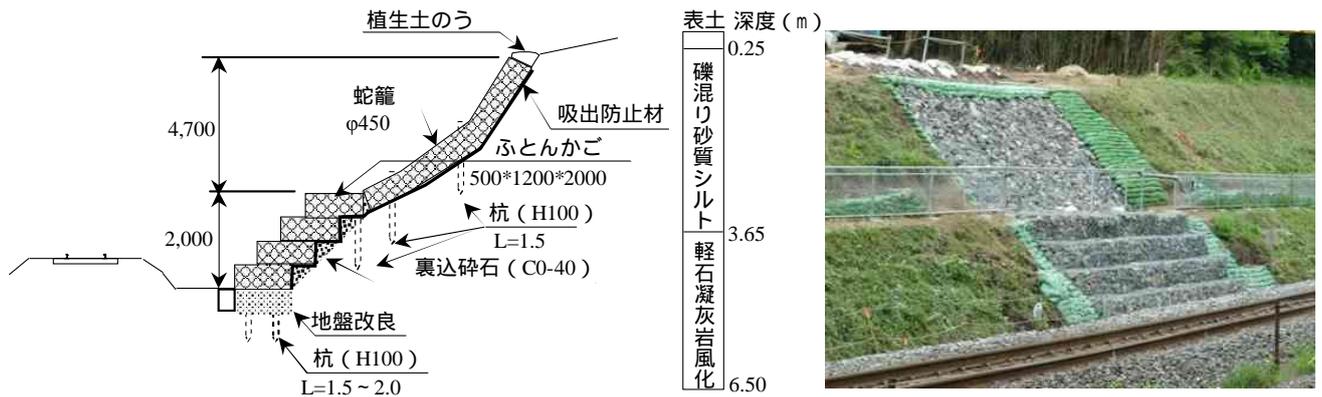
崩壊箇所付近で実施した調査ボーリング結果から、地質は、礫混じり砂質シルトおよび軽石風化岩で構成され、採取した軽石凝灰岩のコアを確認すると地表面下 5.0m 付近より上層は酸化鉄により茶色になっており、この範囲で水位の変動が起きていたことが想定できる。

図-2 復旧断面図および土質柱状図

写真-2 切土崩壊復旧状況
