# 常磐自動車道 常磐富岡IC～浪江町間の建設における現地特有の土「ユナ」の盛土対策

○ 東日本高速道路株式会社 いわき工事事務所（法人会員） 石澤佑介  
同上 （法人会員） 阿部公博  
同上 （法人会員） 増淵義明  
同上 （法人会員） 吉田有朋

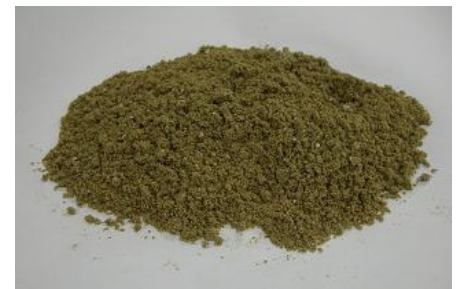
また、「ユナ」には、均等係数や最適含水など土質特性にはバラつきがある一方、①雨が降ると地山および盛土を侵食しながら流出し、乾燥すると飛散する、②粒度による土の分類上「砂」となるが、透水性が低く一度保水すると非常に水が抜けにくい（曝気が効きにくい）、の性質がある。

写真 1.細粒砂質土「ユナ」

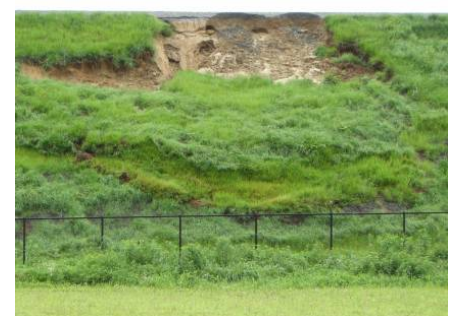
「ユナ」による施工中の盛土は、後述する対策を実施する前において、連続 30mm 程度の降雨でも盛土のり面が洗掘されるなど被害が発生しており、連続降雨量 237mm を記録した平成 19 年 7 月の台風の際には、のり面植生がある程度成長した盛土についても、のり面が大規模に崩壊するような事態が発生した。（写真 2）

崩壊の要因としては、①降雨によりのり面の細粒分が流出・浸食②のり面及び盛土天端からの浸透水による含水比上昇に起因するせん断抵抗力の低下③盛土内の水位上昇に起因するせん断抵抗力の低下、等によると考えられる。

写真 2.H19.7 台風における盛土の崩壊  
（植生が成長している）

当事務所では、こうした被害の要因に対して、専門家を交えた検討会を実施し、施工中の「ユナ」の盛土に対する基本的な対策として、①基盤排水層を設置し、地盤からの水の進入を防ぐ②水平排水層(砕石)を設置し、盛土内の含水比を下げる③良質材(土砂・岩ズリ)によるのり面保護を設置し、降雨による浸食を防ぐこととした。また、施工済みの盛土に対しては、盛土天端に簡易舗装を実施し、降雨が路体に浸透しないように対策を行った。

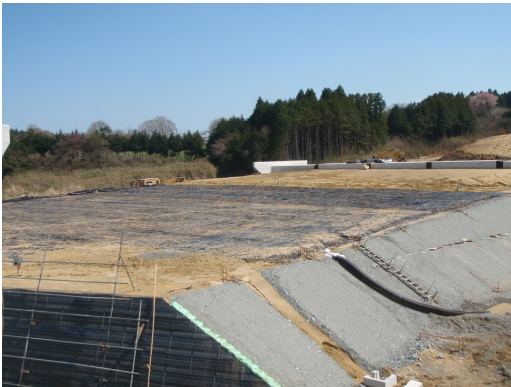
写真 3.敷網工の施工状況

変状が発生した高盛土箇所と、同じく高盛土箇所と同じ地山の「ユナ」で施工中だった箇所については、施工済みの盛土を撤去した後に、上記の「ユナ」に対する基本的な対策に加え、「地震時の安定解析」を実施した上で再施工を行った。安定解析の際には、盛土の変状前に地山でサンプリングした「ユナ」の三軸試験値ではなく、円弧滑りを再現するように逆算した土質定数を用いて検討した。その結果、盛土の安定を満足しない区域においては、写真3が示すように敷網工を実施した。また、のり尻の強化として透水性の高い材料で排水機能を持たせ、水平排水層を小段全面に入れるなど設置範囲を見直すなどの対策を行った。

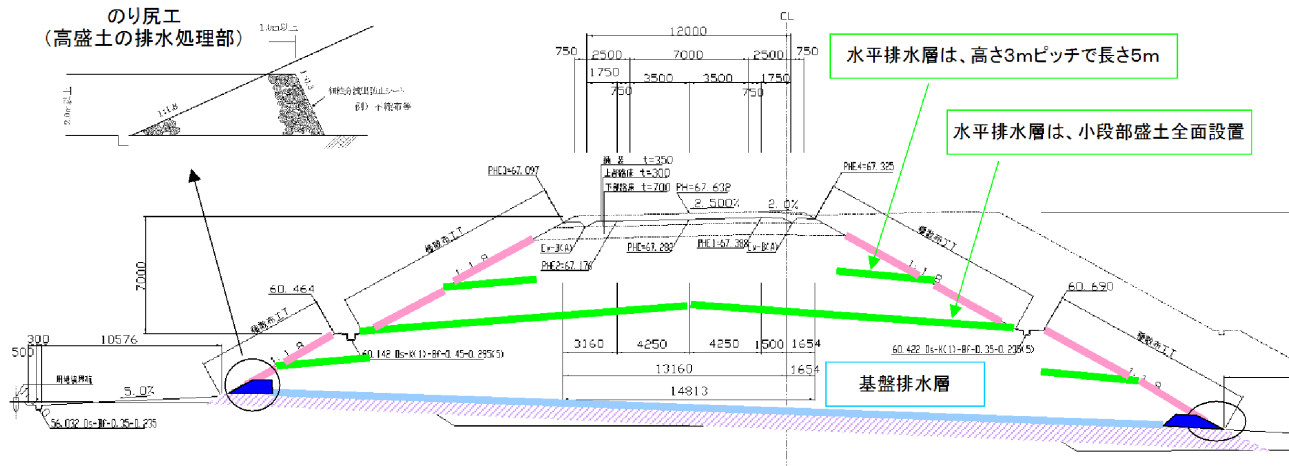
図 3.高盛土対策区間の標準断面(のり尻工+のり面保護工+水平排水層+基盤排水層+敷網工)  
(のり面保護工, 水平排水層, 基盤排水層は高盛土以外の盛土でも対策工として実施)
