## 線路下横断工におけるけん引不能対策を踏まえたエレメントけん引施工計画

東日本旅客鉄道㈱ 東北工事事務所 正会員 ○坂本 浩貴  
東日本旅客鉄道㈱ 東北工事事務所 正会員 竹石 公之

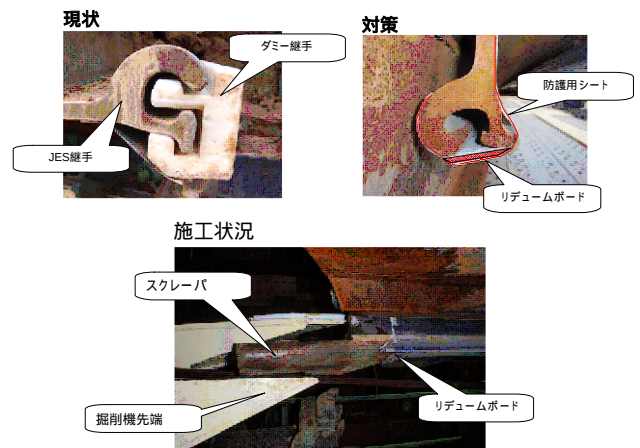
写真-1 変更後の継手防護と掘削機先端

エレメントけん引時にダミー継手(写真-1 左上 JES 継手内へのグラウト充填を確実にするため土砂流入を防止する仮設材)が回収できなくなる事象が生じた。原因はエレメント軸方向の接合部にズレ(継手に目違い、または角折れ)が生じ、ダミー継手が閉塞したことが考えられる。接合部にズレが生じた原因として以下の 2 点が考えられる。

側壁・中壁・下床版エレメントの継手防護方法は、当初計画のダミー継手から、モルタルボードをFRPシートで貼付するリデュームボードによる防護方法に変更した(写真-1 右上)。リデュームボードはJES継手の外面をシートで防護し、掘削機先端のスクレーパで防護シートを順次剥がしていく形となり、破壊されたりリデュームボードはエレメント内の掘削残土として回収される(写真-1 下)。

一般に継手の防護方法の選択は、けん引長が概ね20mまではダミー継手による継手防護方法、20mを超える場合はFRP+繊維補強モルタルボードが標準的な方法として多く用いられている。本工事の施工延長は17.27mであるがFRP+繊維補強モルタルボードを採用することによりJES継手の摩擦抵抗と、ダミー継手のように継手内で破損してけん引を阻害するリスクの低減が期待できることからこの方法を採用した。

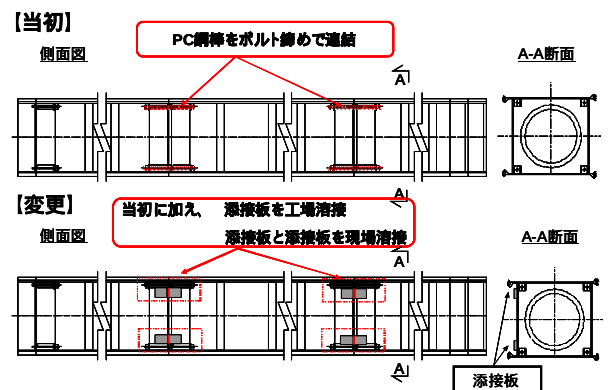
図-5 エレメント連結部変更

機械掘削方式を採用していることから、エレメントの接合部は PC 鋼棒による接合としている。この方式はけん引に対する引張力に対しては優位性を有するが、添接板で剛結する方法等に比べ接合部でズレが発生しやすいという課題があった(図-5)。

当初エレメントの連結はPC鋼棒により連結していたが、エレメント接合部でのズレ防止を目的として、当初に加えて予め工場でエレメントに添接板を溶接し、添接板同士を現場溶接する(図-5)。現場溶接は、連結部を全周溶接する検討も行ったがエレメント母材の強度が低下する恐れがあることから、溶接の範囲を最小限にするため添接板同士を溶接する計画とした。
