# 劣化したコンクリート床版のひび割れ性状に関する研究

東北学院大学 学生員 及川 大地  
東北学院大学 正会員 武田 三弘  
東北学院大学 正会員 大友 鉄平

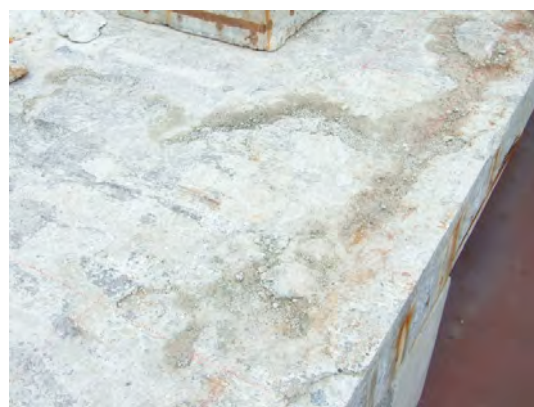
近年、アスファルト舗装下のコンクリート床版上層部において、コンクリートが劣化する現象<sup>1)</sup>が生じている。この劣化現象は、アスファルト舗装上面からはその現象を確認できないが、アスファルト舗装をはがすとコンクリート床版上層部が土砂のように多孔質化している現象である。土砂化の原因として考えられる要因は、様々であるが、現段階においてその特定には至っていない。また、この土砂化が生じているコンクリート床版を調べた結果、床版上層部において水平クラックが発生している場合が多いことが分かった。この発生原因については、十分な研究が行われておらず、そのメカニズムも不明である。

写真-1 土砂化現場より切り出された床版

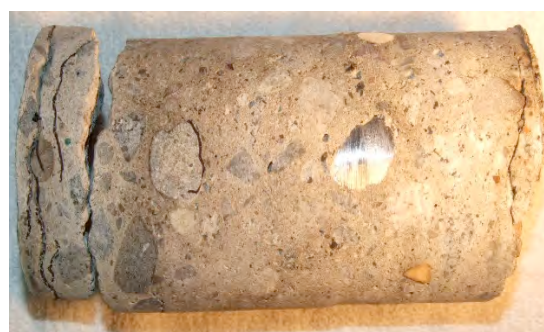
写真-2 採取したコア供試体の一例

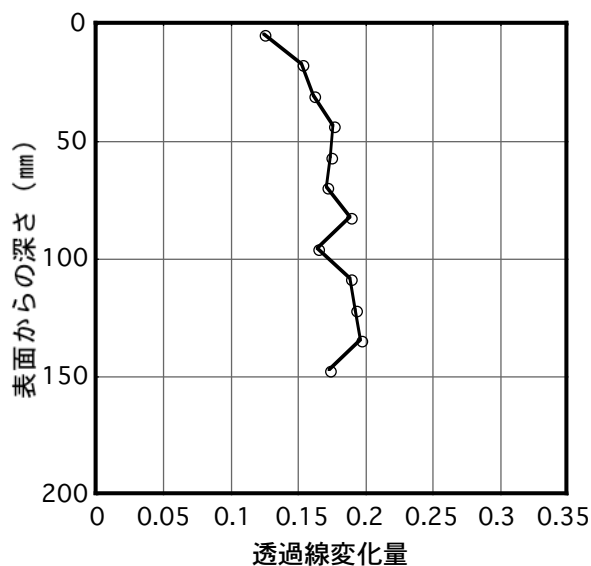
図-1 現場供試体の透過線変化量

図-1 は、現場から採取したコア供試体を X 線造影撮影法によって透過線変化量を測定したものである。透過線変化量の値は、表面からの深さが深くなるにつれ、わずかではあるが大きくなる傾向が見られた。つまり、上層部ほど緻密なコンクリートになっていることになる。

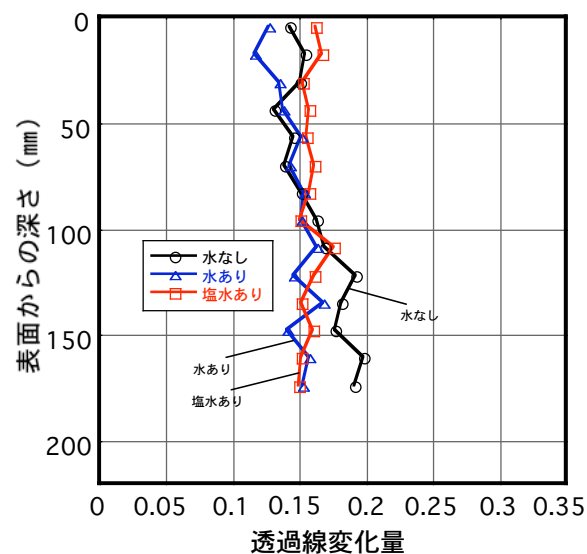
図-2 現場を想定した供試体の透過線変化量

図-2 は、現場を想定した供試体の 200 万回繰り返し載荷後にコアを採取し、X 線造影撮影法によって透過線変化量を測定した結果である。上面に塩水がある環境以外では、現場供試体同様、上層部ほど若干ながら緻密になる傾向が見られた。これらの理由については、圧縮ひずみが持続的に作用した結果ではないかと考えられた。

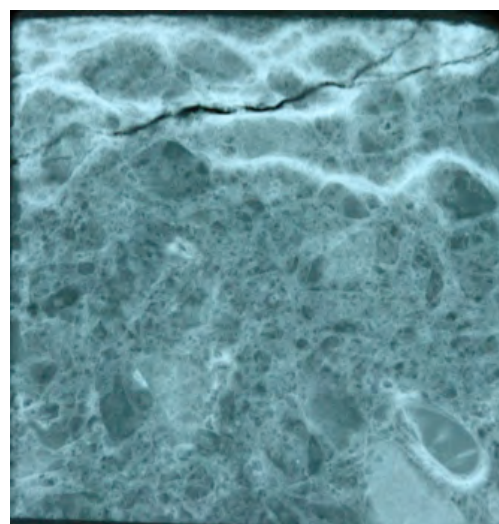
写真-3 は、現場より採取したコアを縦スライスし、X 線造影撮影によりひび割れの検出を行った結果である。写真では、上層部に水平クラックが入っているのが分かるが、現場を想定した供試体ではこの様なひび割れは検出することはできなかった。

写真-3 X 線造影撮影結果
