## 供用開始後の溶融亜鉛めっき桁の防錆状況に関する一考察

東日本旅客鉄道（株）東北工事事務所 正会員 ○阿部 紗希子  
東日本旅客鉄道（株）東北工事事務所 初貝 隆一  
東日本旅客鉄道（株）建設工事事務所 正会員 加藤 格

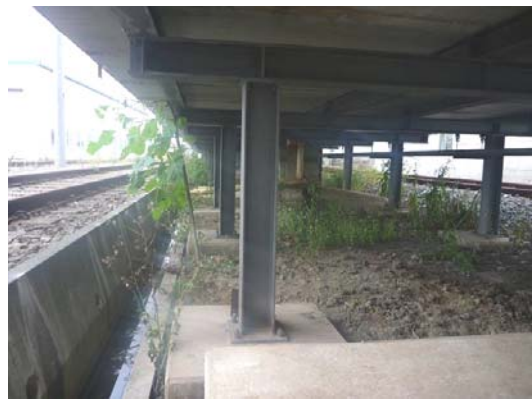
図-3 大曲駅ホーム

ホーム階段受桁については、風雨にさらされることが少ないということもあり、新旧ホーム受桁でのめっき膜厚に大きな違いは見られなかった。調査したホームの写真を図-3に示す。

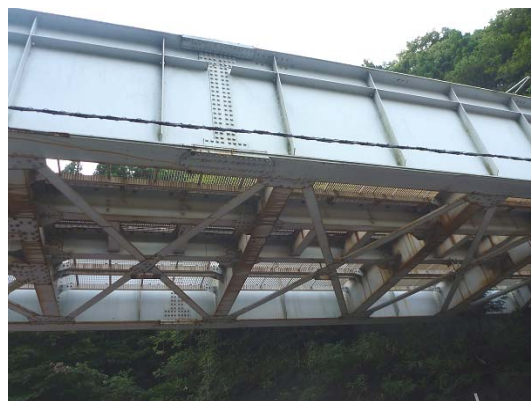
図-4 塗装桁状況（第一角館架道橋）

ホームの階段桁等の比較的雨にさらされていない部材については、目立ったさび等発生していなかった。一方、第一角館橋りょうでは主桁や横桁上部等にさびが発生していることを確認した。第一角館架道橋の写

真を図-4に示す。
