# 平成 23 年新潟福島豪雨により被災した只見線下路トラス桥梁の維持管理について

JR 東日本(株) 正会員 ○塚原 高志  
JR 東日本(株) 非会員 高橋 保  
(株)BMC 非会員 窪田 利幸  
(株)BMC 正会員 佐藤 徹  
横河工事(株) 非会員 木村 剛

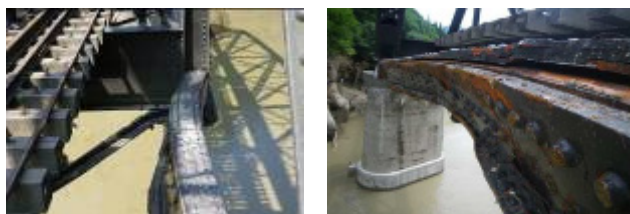
写真-1 下弦材の損傷状況

この降雨により当該橋梁付近は床組が浸水するほど河川が増水し、上流側の下弦材に流下物が衝突した為、重大な損傷を受けた。損傷の状況として、起点から 3 パネル目の下弦材が最大 360 mm 湾曲変形(写真-1)した外、格点間距離が 30 mm 程度短縮していた。また、格点 L2、L3 の下ラテラルガゼットプレートは破断・変形し、同じ格点間の縦桁腹板に格点短縮に伴う座屈変形が認められるとともに、横桁との連結部においてリベット頭部が破断していた。その他、下ラテラルの亀裂・変形と対傾構の変形、起点側の脊ではアンカーボルトに最大 40 mm の浮きが認められた(図-2)。損傷したトラス下弦材は本来の機能を保持できる状態ではなく、変形状態を考慮すると過熱矯正での復元は不可能であると考えられたため、部材交換が必要と判断した。

その後、下弦材と格点部の垂直材ガゼットプレートのリベットを取り、変形した下弦材箇所のみを切断撤去(L=10.0m)した。交換部材は工場製作を行い、下弦材は3分割して運搬・設置した。その他、加熱矯正6箇所及び沓の浮き上がり防止対策も併せて実施している(写真-3)。
