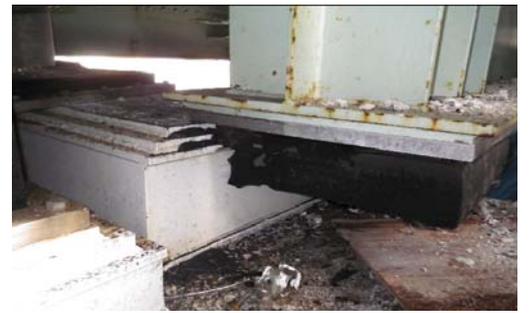
『H8年道路橋示方書』に基づき、設計した支承で阪神淡路大震災以降、鋼製支承に代わって採用されるようになった積層ゴム支承である。これが今回の大地震で、掛違橋脚P56上のP57側8個の一支承線上の全てのゴム支承が破断したのである。

この支承は地震時水平力分散ゴム支承(タイプB)であり、破断ひずみを考慮すると300~350%を超えるせん断ひずみ相当の移動量が生じたと考えられる。破断した位置は上側3個、中側3個、下側2個で、ゴム内部ではなく補強鋼板面で破断していた。

写真-2 積層ゴム支承の破断(P56:S8)

- ① P56上の全支承位置にサンドル材による仮受架台を設置
- ② 橋軸直角方向のジョイントプロテクターが破損した全ての箇所に鋼製による仮ジョイントプロテクターを設置
- ③ 上記①②の応急復旧後、緊急性重視に伴い破断したゴム支承と同様の支承を製作・設置

ゴム支承取替は本被災状況と余震状況を鑑み、水平分散支承の性能を早急に確保するため、応急復旧に取り入れた。

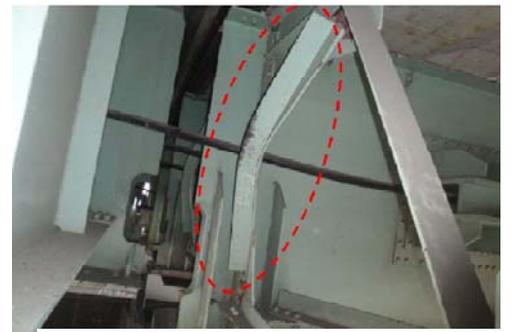
また鋼桁端部の被災状況は、橋軸直角方向への水平力に伴う、腹板、下フランジ、支点上補剛材、対傾構、ガセットプレート等が座屈している状況であった。(写真-3)

写真-3 端対傾構の斜材座屈

- ① 支点上補剛材、端対傾構、ガセットプレートを切断除去後、工場製作した該当部分を現場溶接にて添接設置(写真-6)
- ② 仮設ベント設置後、ベント上でジャッキアップ用補強材設置
上記①の施工は、ベント上のジャッキアップで仮受けを行い、極力無応力状態にして作業を実施した。なお補剛材以外の取付部材は、緊急対策の仮設であり主桁矯正後、本部材で設置した。

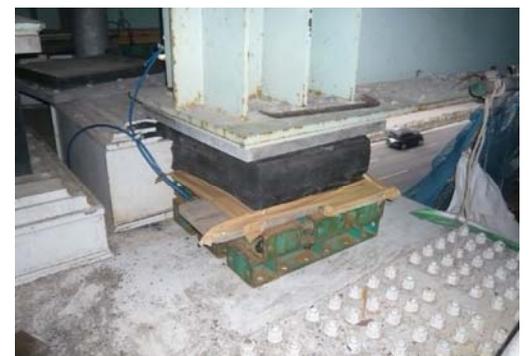
写真-4 震災直後の仮受状況(P56:S8)

3月11日の本震以降も余震(震度4以上)が頻繁に発生していたため、支承の応急復旧の基本方針を下記に示す。(写真-4, 5)

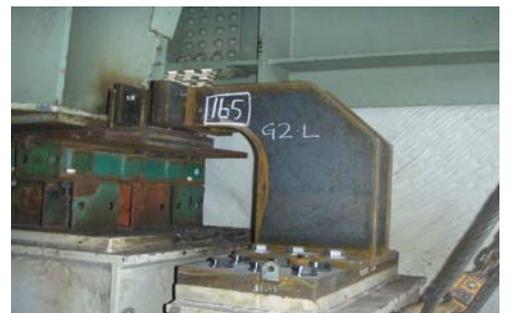
写真-5 仮鋼製ジョイントプロテクター

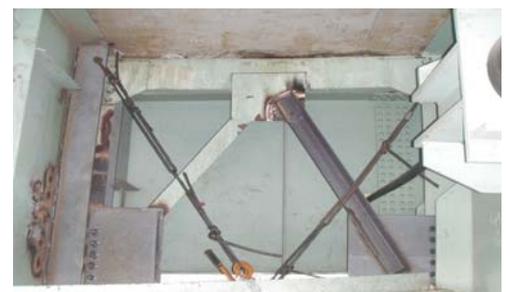
写真-6 応急復旧後の端対傾構
