# 津波による橋梁被災に関する考察

八戸工業大学 中村 悠人

### 2-1 気仙大橋の被災状況

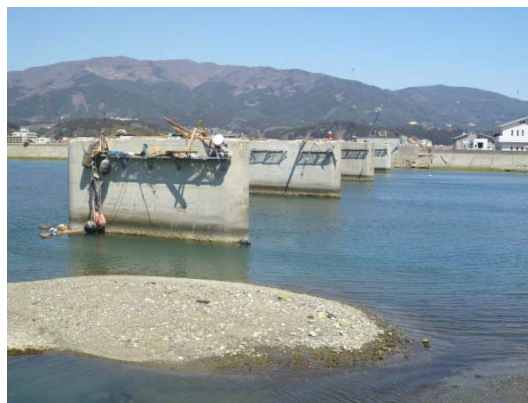
写真-1 気仙大橋の全景

気仙大橋は、橋長 182m、5 径間の鋼コンクリート連続版桁で、5 径間全てが写真-1 に示すように、落橋し上流に流出した。橋脚は、水面上の目視によるとほぼ健全と観察された。写真-2 に示すように落橋防止装置は全て破断し、上流側へ傾いていた。さらに、サイドブロックは上流側が破損しているものの、下流側が健全であった。これらのことから、気仙大橋では気仙川を遡上した津波によって橋桁が流出したと考えられる。橋桁の流出とともに、側壁の被災とともに背面盛土および舗装の浸食・流出が発生していた。

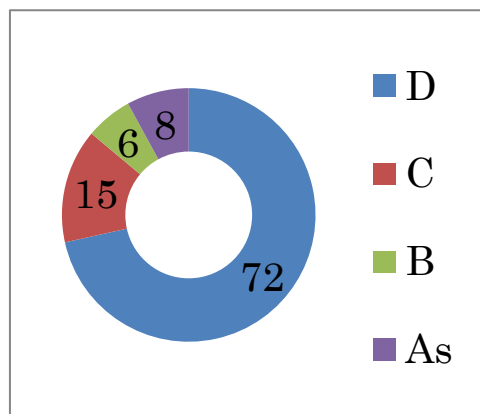
図-1 被災度の割合(%)

D(被災無し)、C(小被害)、B(中被害)、および As(落橋)の分類で評価された情報をまとめると図-1 のようになった。被害無しの橋梁は全体の 72%を占め、被害は少ないように見えるが、ひび割れや橋台の損傷などにより、通行が不可能な橋梁も存在する。As は、151 件中 12 件を占め、海岸沿いに分布している。

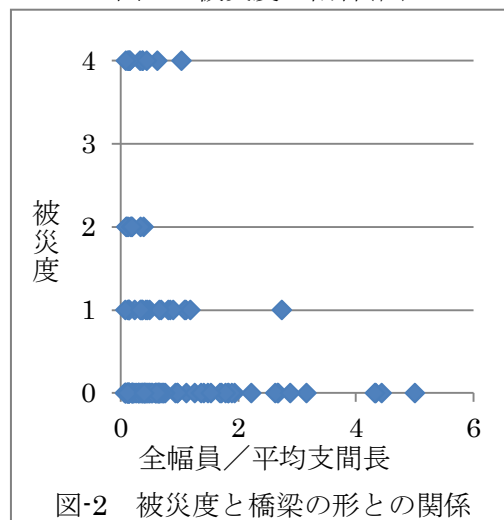
図-2 被災度と橋梁の形との関係

橋桁の幅員、支間長の長さの関係による被害の相違を調査した。耐荷力に関する被災度を D、C、B、および As をそれぞれ、0,1,2,4 とし、全幅員/平均支間長との関係を示すと図-2 となった。全幅員/平均支間長が大きいと被災度が小さく、落橋した橋梁では、水尻橋の 1.03 が最も大きいことが示され、幅員が相対的に広ければ被災は少ない。幅員が広い橋は揚力が大きいと考えられるが、被害の実態からすればこれが否定されている。

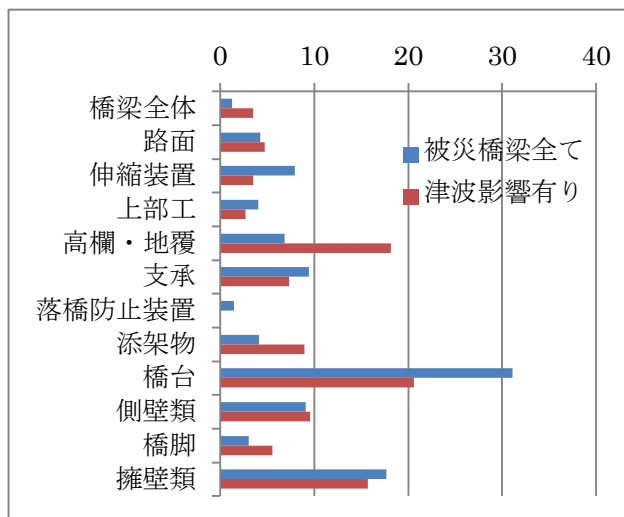
図-3 被災部位による被害の割合(%)

これを図-3 に示す。全ての被災橋梁の被災箇所では橋台、擁壁類の被災が多いが、津波の影響があるものでは、橋台、高欄・地覆、擁壁類の被害が多かった。津波の影響によって高欄・地覆、添架物の被災が多いのが特徴となっている。

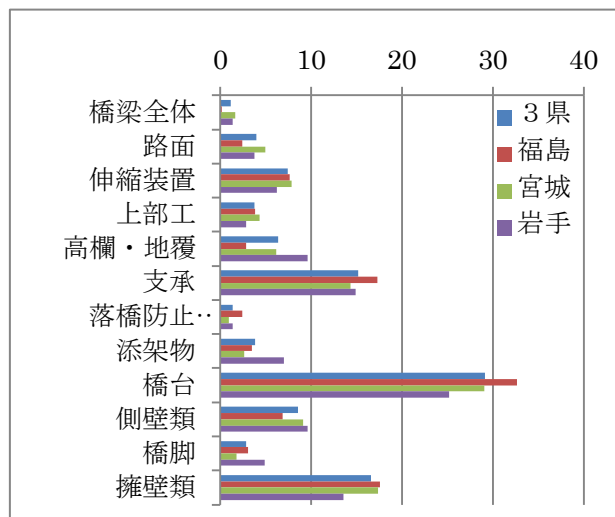
図-4 地域による被害の割合(%)

これを図-4 に示す。3 県とも、橋台、擁壁類、支承が多い。地域によってその割合が変化している。
