東日本大震災による岩手県沿岸の防潮林被災状況

岩手大学 学生会員 ○間宮康太, 正会員 松林由里子, 笹本誠, 堺茂樹

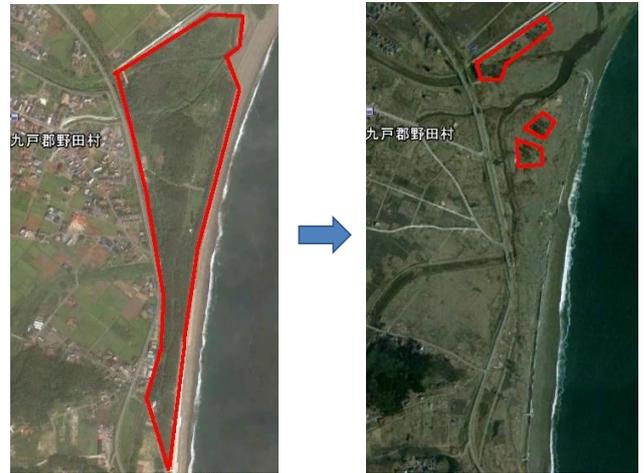
震災前後の航空写真の例（野田村 前浜）

岩手県の保有する 24 ヶ所の防潮林に宮古市磯鶏、宮古市赤前、釜石市根浜、陸前高田市高田松原を加えた計 28 ヶ所の防潮林を Google-earth より得た震災前後の航空写真を用いて、防潮林の被災状況と規模の変化などを調査した。図-1、図-2 は現地調査を実施した野田村前浜の震災前後の航空写真である。

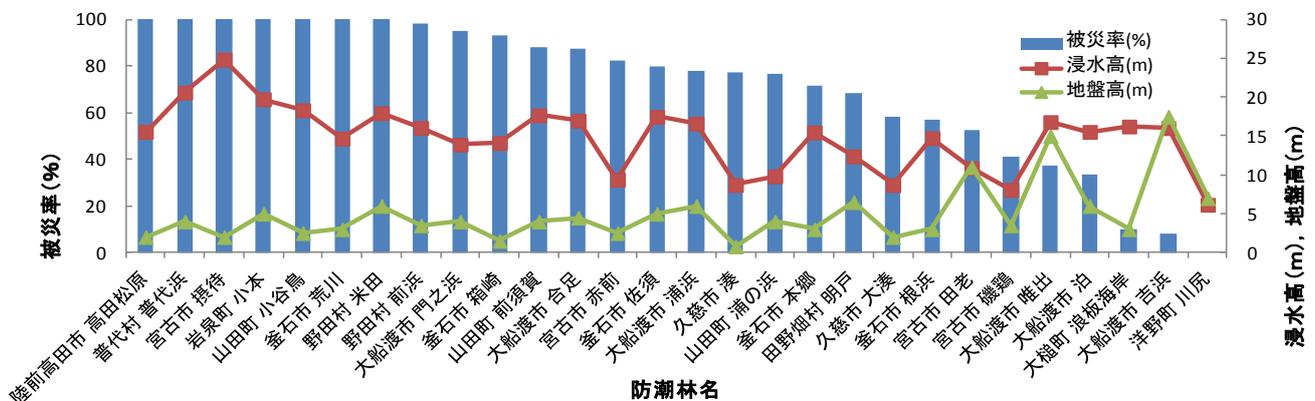
図-3 被災率と浸水高、地盤高の関係

図-3 は岩手県沿岸の 28 ヲ所の防潮林の震災前後の面積を調査し、被災率（震災前後の面積比）を算出したものを示す。合同調査グループによる津波痕跡調査結果（Mori ら, 2011）と地図（国土地理院）によるデータをもとに、防潮林周辺で計測された津波浸水高の平均値と地盤高との比較を行った。岩手県沿岸では約 4 割の防潮林がほぼ全壊（被災率 90% 以上）している。全壊している防潮林では 1 ヲ所を除き、平均して津波浸水高が 15m を越えている。また、地盤高 2~4m と低い場所にある。

浸水高が比較的高かったが、被災率の低かった防潮林（宮古市田老, 大船渡市唯出, 大船渡市吉浜）は他の防潮林に比べ地盤高の高い場所にあることがわかる。一方、浸水高が比較的低かったが、被災率が高かった防潮林（宮古市赤前, 久慈市湊）は他の防潮林に比べ地盤高の低い場所にあることもわかる。

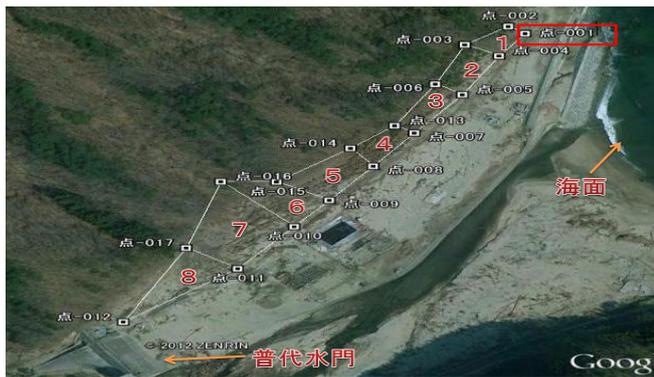
図-4 普代水門河口付近 2011年4月5日撮影

図-4 は調査範囲を 8 個の区画に分割したものを示す。区画 1 が海面, 区画 8 が水門に近い区画となっている。区画ごとに面積の測量と目視による調査を行った。図-5 は調査範囲内に残留していた樹木を状態 1 (ほぼ破損のない状態), 状態 2 (傾倒, 抜根している状態), 状態 3 (抜根していないが, 折損している状態) の 3 つの状態に分けて区画ごとに計測し, 測量で算出した面積と併せて示している。図-6 は各区画における樹木の状態ごとの構成比と海面からの各区画における地盤高の変化を比較するため, 海面に最も近い点 (点-001) (図-4) を 0m とした場合の各区画の平均高さを比較したものを示す。これらにより, 各区画において地盤高に差があり, また, 海からの距離と被害状況が比例していないことがわかる。

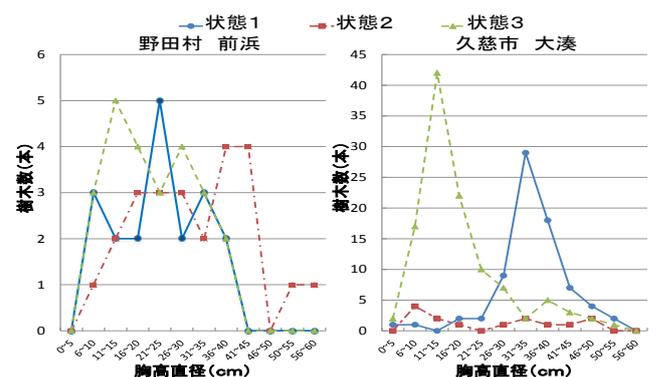
図-7, 図-8 は野田村前浜, 久慈市大湊の樹木の状態ごとの胸高直径と樹木の本数を示す。これらより, 状態 1 (ほぼ破損のない状態) の樹木は状態 3 (抜根していないが, 折損している状態) の樹木と比べ, 胸高直径が大きいということがわかる。

また, 胸高直径の比較的大きい樹木は津波来襲時に折損せず傾倒, 抜根する傾向があることがわかる。
