# 由利丘陵地帯に位置する切土のり面の変状と対策

## ー日本海東北道 タツラ沢地区ー

東日本高速道路株式会社 秋田管理事務所 法人会員 鈴木 幹雄

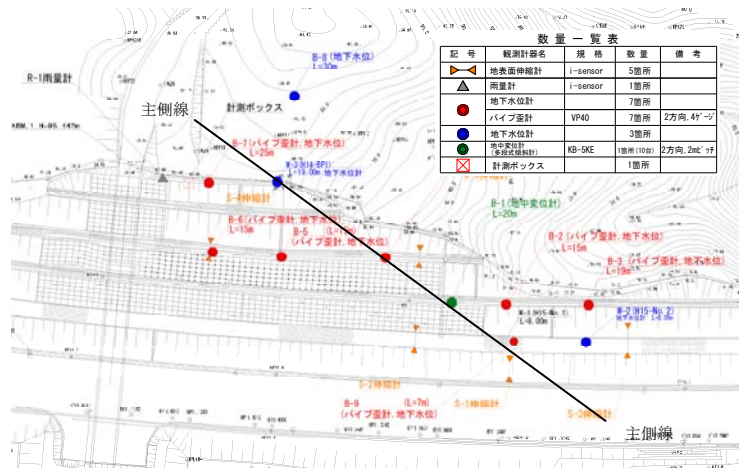
図－2 動態観測機器配置図

動態観測は自動計測（地表面伸縮計 5 基、雨量計 1 基）による切土のり面変状の監視と、半自動計測（パイプ歪計、地下水位計各 9 基及び多段式傾斜計 1 基）による切土のり面内部の変動状況確認を現在も行っている。（図－2）

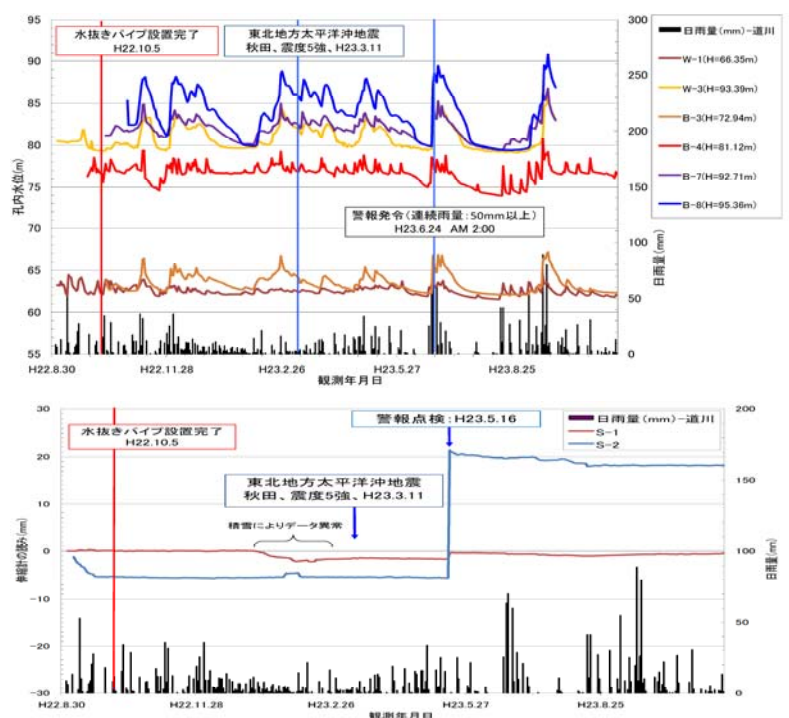
図－3 地下水位(上)及び地表面伸縮計(下)の変動状況

地下水位は降雨量と連動して推移する傾向があるが、地下水位の変動量は切土のり面上部と比べ下部では比較的小さい。地表面伸縮計は、設置当初に圧縮側へ累積する傾向があったが、水抜きパイプ設置後は一定方向へ累積変位はほとんど見られない。歪計においても一定の値を前後する程度で一定方向へ累積する変位は生じていない。また平成 23 年 3 月 11 日の東日本大震災（秋田市震度 5 強）時においても特に変位は発生していない。以上の動態観測結果より、融雪期・梅雨等の豊水期や大規模な地震でも崩壊につながる変位は確認されず、当該切土のり面は応急対策（上記 4）の効果で安定化が図られたものと考えられる。

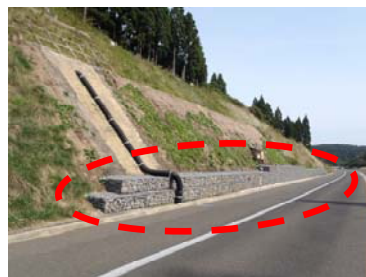
写真－4 ふとんかご工

#### ① のり尻部応急対策工（大型土のう）の代替

：ふとんかご工への代替対策（写真－4）

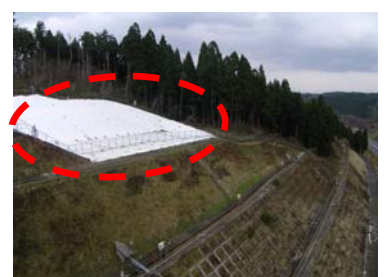
写真－5 頭部排土及び  
地下水排除対策工

#### ② 豪雨等からの地すべりリスクの低減

：地すべり頭部の排土及び地表水排除能力の向上（写真－5）
