# 東日本大震災において津波の影響を受けた帯鋼補強土（テールアルメ）壁工法の調査報告

ヒロセ(株) 正会員 大谷 義則  
○ 正会員 高尾 浩司郎  
南條 冬樹

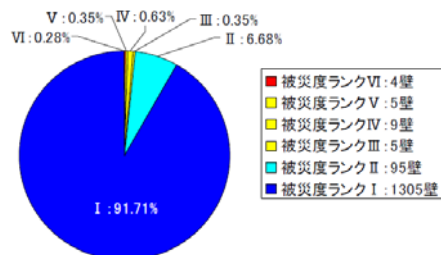
図-1 被災度判定結果

津波の影響を含めて調査した現場数が1,423壁あり、1,400壁(約98%)が部分的な損傷(ランクⅠ・Ⅱ)にとどまり、テールアルメ壁の耐震性の高さが改めて実証された(図-1 参照)。
