# 東日本大震災における新幹線トンネルの被害状況と復旧について

JR 東日本 正会員 ○宮崎 真弥  
正会員 木下 一孝  
非会員 矢作 和之

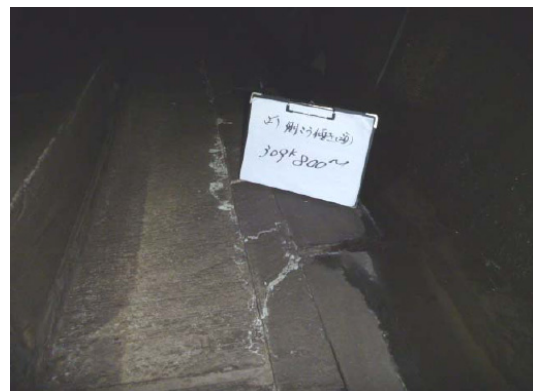
インバート部の被災箇所は、丘陵地地形を呈し、トンネル上部は人工改変が著しく、新第三紀中新世の地層境界で泥岩と凝灰岩が複雑に分布している。中央通路の底部と路盤部に亀裂が発生し、路盤の隆起が生じた。また、アーチ部の亀裂が進展している箇所が確認され、この被災状況を Photo.1 に示す。

インバートが設置されていたトンネルについては、いずれの被災箇所も過去の工事記録より難工事区間であったことが記されており、豊富な地下水と膨張性の地山であったことがわかった。約180秒の長期的な地震動により地山にひずみが発生したことが原因の1つと考えられる。もう一方のりょう盤構造のトンネルについては、建設時に難工事になるほどの低強度の地山であったという記録はないが、前述したとおり長い地震動により地山にひずみが生じたためと考えられる。

Photo.1 路盤部の亀裂

現地調査の結果からいずれの被災箇所も地震動により、地盤の破壊までは生じず、路盤部のみが破壊して隆起した可能性が高いと判断し補修を計画した。事前調査として、路盤下面の状況を確認するため、コア削孔を計画し、同時に継続的な監視が必要であることから、水準測量と内空変位測定を計画した。また、被災トンネル全体のアーチ部に亀裂が発生、進展していないことを確認するため、レーザーによる覆工表面撮影車（以下、Tulis）において、撮影し前回データと比較することを計画した。応急工事としては、路盤下面にセメントミルクを注入後、路盤面を形成し軌道整備を行うこととした。復旧工事としては、側壁部と路盤部にロックボルトを打設し、アーチ部の亀裂が進展した箇所については、裏込め注入とロックボルトを打設することとした。

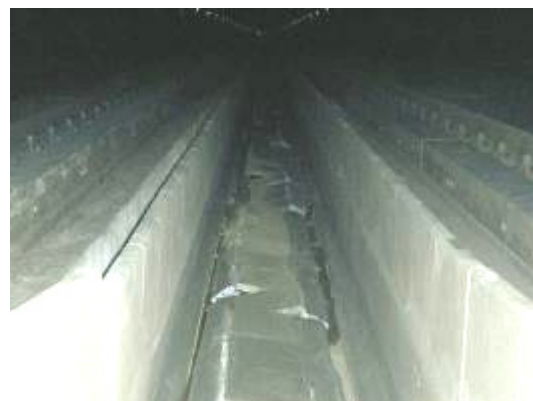
りょう盤部の被災箇所は、丘陵地と谷底低地との境界部にあたり、新第三紀中新世の泥岩と更新世の火砕流堆積物の境界に相当する。中央通路の底部が隆起し、下り線側の軌道が変位し傾斜するとともに、路盤部と中央通路に隙間が発生した。アーチ部には亀裂の進展、剥落は確認されなかった。この被災状況を Fig.1 と Photo.2 に示す。

Photo.2 中央通路の亀裂、隆起

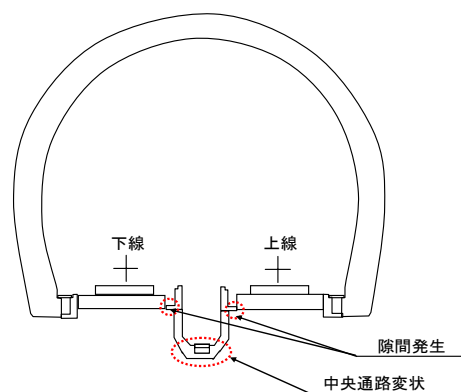
Fig1 被災状況の概要
