# 東日本大震災により被災した宮城県南部の造成宅地の変状について

庄司 直樹 (学) 東北学院大学工学部環境建設工学科

○永沼 康弘 (学) 東北学院大学工学部環境建設工学科

飛田 善雄 (正) 東北学院大学工学部環境建設工学科

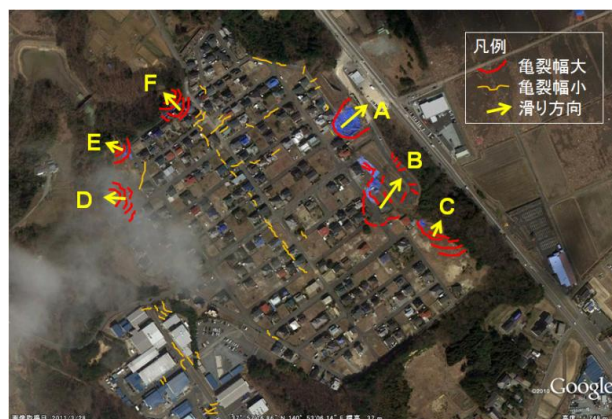
図2.1 山元町太陽ニュータウン被害の全体図 (Google 地図に加筆)

山元町太陽ニュータウンでは1978年の宮城県沖地震以降に造成された団地である。この団地ではこれまでも台風などにより、斜面崩壊があった。今回の地震では、図2.1に示すように、6箇所で斜面変状が発生し、宅地内にもクラック、段差等がみられた。この6箇所の斜面変状については、東側より時計回りに、斜面A、B、C、D、E、Fと名付けた。Aでは崩壊土砂が道路を横断し、下のコンビニエンスストアの駐車場まで達した。Bでは取付け道路を含む斜面変状であり、頂部は団地内の道路部の丁字路にある。頂部では沈下し、ブロック内の民家も崩壊により傾いた。下部は斜面変状した部分の先端が切土部分とぶつかり大きく盛り上がった。Cでは、頂部に大きな段差とクラックが見られた。Dでは、旧地形で谷筋に発生したすべりであった。道路は大きく陥没していた。周辺民家(宅盤)も道路側へ押し出されていた。Eでは、旧地形で谷筋に発生したすべりであった。公園内に段差を伴う開口亀裂が多数生じていた。遊具も傾くなど変状が大である。Fでは、旧地形で谷筋に発生したすべりである。道路は大きく陥没していた。周辺民家(宅盤)も道路側へ押し出されていた。

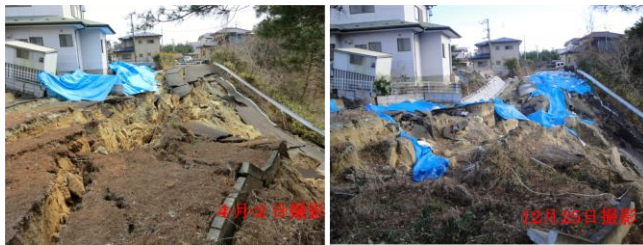
図 4.1 D 地点の被害時経過（左：4/2 右：12/25）

今回の地震以後の余震、大雨などにより、宅地全体のクラック、段差等が日々拡大するかを観察してきたが、全体的には地震後の降雨が少なかったこともあり、斜面災害が顕著に拡大する傾向は見られなかった。しかし、D、E、F 地点については、谷埋め盛土であり、滑落崖が後退し被害を大きくしている。

山元町太陽ニュータウンでは、D、E、F 地点においては、下の方には農業用水とみられる貯水の沼がある。団地に限らず周りの沢から全部水を集めているようなので、もともと自然に沼ができるような集水地形を形成している。団地内において噴砂と思われる現象が発生しており、盛土内の含水比は高く飽和状態に近い状態であったと思われる。

この団地においても、多くの造成丘陵地の地震被害と傾向が同じで、谷埋め盛土、腹付け盛土の切り盛り境界に宅地被害が集中している。

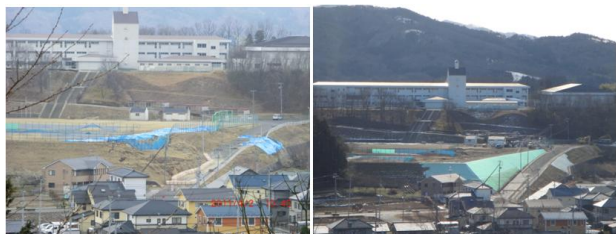
図 4.2 白石東中学校の経過（左：4/2 右：12/25）

白石東中学校は比較的新しい造成地である。今回の地震では、学校の進入路がすべりにより大きく変形していた。このすべりの滑落崖は運動場にも広がっており、さらに奥には新しい切り取り斜面が見られたが、これは盛土のり面が崩壊し、崩土がコンクリート製の電柱を倒壊させ、道路を閉塞したために、崩壊土砂を除去した跡と判明した。この新しい切り取りのり面からも湧水があり切り取りのり面の途中から岩溝が発達していた。このように運動場の盛土では、地下水が十分排水されていなかった可能性がある。さらに運動場盛土のり面の途中には木杭が打設されていた痕跡もあり、盛土完了後も、このり面は安定していなかった可能性があったと推察された。このためこの盛土のり面2箇所の大きな崩壊が発生した。

1 月 8 日時点では、白石市緑ヶ丘同様、工事が施工されており、崩壊部分の斜面を 2 段にし、補修されていた。

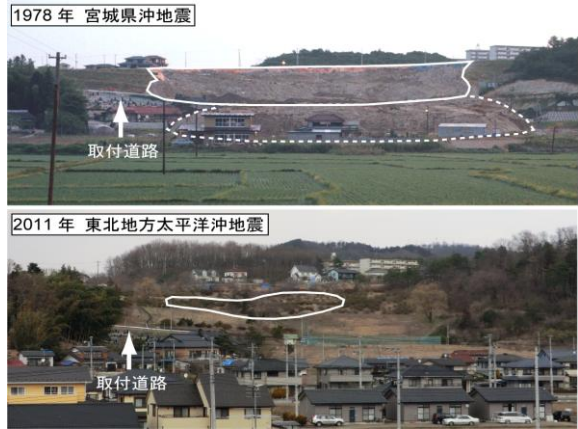
図 4.3 白石市緑ヶ丘の被害比較

白石市緑ヶ丘は標高80~100mの緩い丘陵地形に1972年頃から造成された団地である。この団地では1976年8月の集中豪雨により一部が崩壊、1978年宮城県沖地震では斜面崩壊が発生し取付け道路を越して、土砂が民家まで流失した。この崩壊後に集水井が2基施工され崩壊地は1:3.0~4.0程度の勾配の緑地となり、のり尻にはふとん

かご工が設置された。今回の地震では、集水井から離れた位置にある緑地の上半部で浅いすべりが発生した。

1 月 8 日時点では、崩壊が見られた公園内に工事が行われており、施行途中であった。
