# 2011年東北地方太平洋沖地震における北東北地域の補強土壁の変状調査

八戸工業大学大学院 学生会員 ○須藤 大介  
八戸工業大学大学院 正会員 金子賢治  
八戸工業大学大学院 フェロー 熊谷浩二

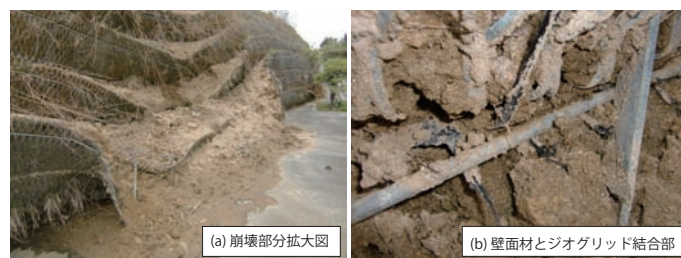
まず、奥州市水沢区の東北新幹線水沢江刺駅から南に800m程の所に位置する水沢ふれあいの丘公園周辺において崩壊したジオグリッド補強土壁(図-2)の調査を実施した。斜面表層に近い補強部分が前方に大きく傾くようにはらみだしている。また、同図(b)に示すように壁面材とジオグリッドの接合部で破断が観察される。盛土に用いられている土質については、詳細な実験等を行っていないが、南側と北側で異なる土のように感じられた。南側は白っぽい砂質土に近いがシルト分が多く、北側については周辺の地山と同様の粘性土に近く赤褐色をしていた。調査を実施した

前日に降雨があったためか、損傷した補強土壁から水が流れている様子が観察される。本補強土壁の上部には貯水タンクが設置されており、詳細は不明であるが貯水タンクが補強土壁より以前に作られたものであり、補強材の長さが通常より短い可能性がある。また、貯水タンクに接続する道路に多少損傷が見られるものの、貯水タンクには損傷は見られない。なお、周辺の切土部分も表層が多少崩れており、この補強土壁の前の道路はクラックが複数入っていた。崩壊の原因として、大きな地震動が発生したことは確かであるが、性質の余り良くない発生土を使用していることや斜面上部に既設の構造物があり補強材長さが通常より短いこと、排水処理の不備等が考えられる。なお、この現場から数百mの距離には表層崩壊している低い盛土と健全なジオグリッド補強土壁があった。八戸市周辺から岩手県にかけては震度5以上の地震が観測されているが、ジオグリッド補強土壁で地震動のみにより大きく変状が生じたものは少なく、著者らの知る限りここに示したもののみである。

図-2 ジオグリッド補強土壁の被害(奥州市水沢区)

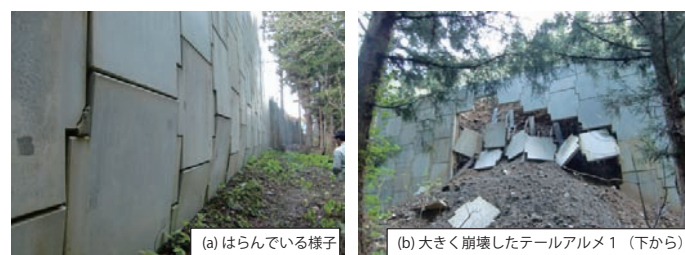
図-3に崩壊したテールアルメ擁壁の様子を示す。この現場は、岩手県一関市中心部から秋田県に向かう国道342号線の祭部大橋付近から胆沢ダムへの取り付け道路の工事中の現場である。上部のコンクリートの壁面材が脱落し、内部の盛土材料が大量に流出している。ここでは一箇所のみを示しているが、大きく崩壊した部分が複数あった。また、大きく崩壊していない部分においても下部がはらんでおり、コンクリートの壁面にクラックが多数見られ、水が含まれていることもありクラックから水が染み出している部分も多数観察された。排水パイプが出ている部分もあったが、調査した時にはパイプ内部は乾燥しており排水が上手くでき

ていないと思われる。盛土材については発生土を利用して  
いると思われ、レキが多数混じっているものの細粒分も多  
く含水比も高い状態であった。また、この現場については、  
2008 年にも大きな地震を経験していることや、山間部であ  
り気温も一関市内と比べて非常に低いことが知られていて、  
凍上によりはらんでいた可能性も指摘されている。凍上で  
損傷を受けた後に地震により崩壊した可能性もある。土の  
凍上現象については、道路に関する研究が多く行われてい  
るが、補強土壁や盛土など斜面の凍上についてはほとんど  
検討されていない。凍上する地盤材料をテールアルメ擁壁  
の盛土材として使用することの是非も含めて、今後詳細に  
検討する必要がある。なお、国道 342 号線沿いでは、自然  
斜面の崩壊や石積の崩壊による路肩の落下などが見られる  
と共に健全なジオグリッド補強土壁も見られた。

図-3 崩壊したテールアルメ擁壁（岩手県一関市）

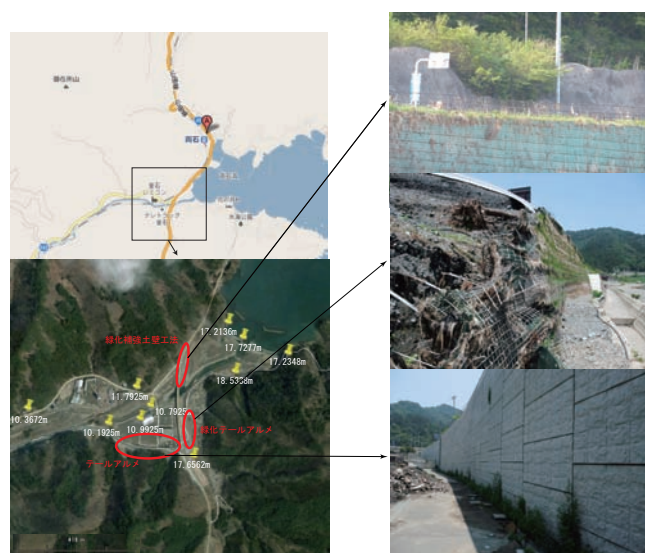
岩手県釜石市両石地区の地図および衛星写真・補強土壁の  
様子を図-4 に示す。釜石市両石地区は、湾港防波堤で有名  
な釜石湾の北側に位置する両石湾に面した地域である。調  
査地点を拡大した衛星写真上には、東北地方太平洋沖地震  
津波合同調査グループが調査した津波浸水高<sup>1)</sup>を標記して  
いる。衛星写真のほぼ中央南北方向に国道 45 号線があり、  
河川部分を除いて盛土となっている。盛土の東側において  
は、津波浸水高が 17~18m であるのに対して、西側は 10~  
11m と浸水高が低下している。国道 45 号線の河川北側の盛  
土部分には緑化補強土工法が用いられており、河川南側の  
国道 45 号線取り付け道路および盛土西側には緑化テールア  
ルメ工法あるいはテールアルメ工法が用いられている。国  
道への取り付け道路の緑化テールアルメ工法は、盛土上部  
の看板等も津波により破壊していることから、最上部を越  
えたと考えられる。引き波か上部の道路から流れてきた水  
によって端部が引き抜かれて破損している。しかしながら、  
取り付け道路も通常に使われており構造物としての機能は  
失っていない。また、盛土西側のテールアルメ工法につい  
ては 10m 程度浸水したが殆ど変状は無く健全な状態を保  
っていた。なお、釜石市は震度 6 弱を記録しており、これら  
の補強土壁は津波以前に大きな地震動を受けている。

図-4 釜石市両石地区の補強土壁

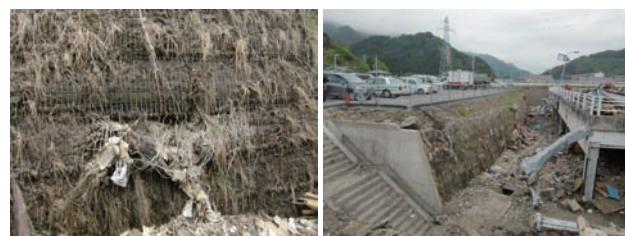
その他の現場についても今回の調査において津波を受け  
た補強土壁のいくつかにおいては、壁面に固体がぶつかる  
ことによる軽微な損傷（図-5）はあるものの、大きく崩壊  
してその機能を失うものは見られない。津波による浸水の  
可能性が有る場所の補強土壁については、引き波等に対応  
して端部の処理や盛土材の流出に対してなど検討する課題  
はあるが、補強土壁が津波に対しても決して弱く無いこと  
がわかった。

図-5 補強土壁壁面の損傷（大槌町）
