# 2011年東北地方太平洋沖地震における北東北のケーソンの被害分析

八戸工業大学 学生会員 ○深井祐史・須藤大輔  
八戸工業大学 正会員 金子賢治

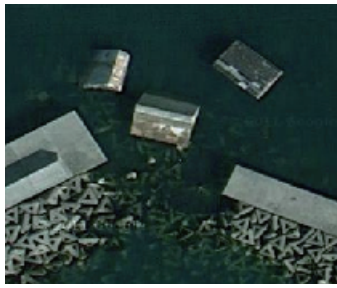
波力による崩壊

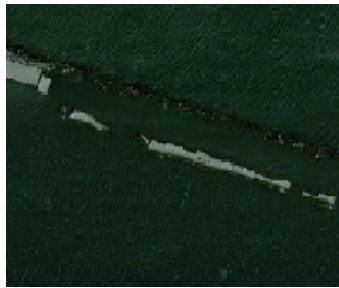
洗掘による陸側への崩壊

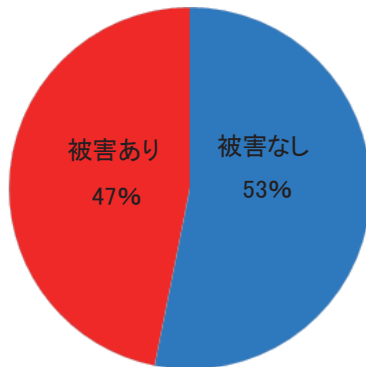
図-2 防波堤被害のある港の割合

まず、図-2に、港の数に対するケーソンの破壊割合を示す。一つの港で複数の防波堤がある場合が多いが、一つでも崩壊している港は破壊として定義した。同図より、今回の調査範囲において約半数の港において少なくとも1つの防波堤が崩壊していることがわかる。図-3には、防波堤の数に対する崩壊した防波堤（局部的な破壊も含む）の割合を示す。防波堤の数を分母にした場合には、約3割の防波堤が崩壊している。同じ港においても破壊している部分としていない部分があり、これについては、津波の方向と防波堤の方向が関係するものと推測される。

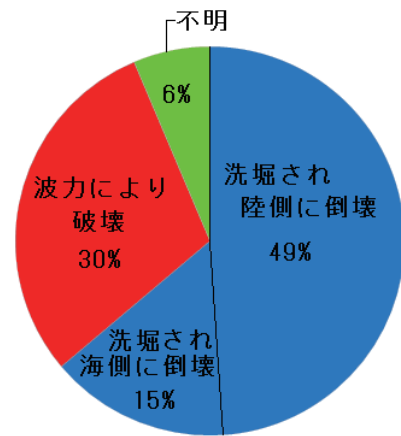
図-4 破壊形態の割合

図-4は、崩壊したケーソンの破壊形態の割合を示す。図-4より、今回の調査範囲において最も多い破壊

形態は洗掘による陸側への倒壊であり、半数近くのもの。また、洗掘による海側への倒壊も含めると洗掘により65%が破壊している。なお、波力による破壊は、全体の3割程度であった。

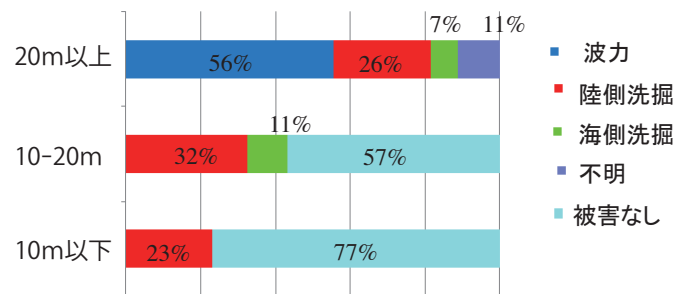
図-5 最大浸水高と破壊形態の比較

図-5は、津波の大きさ（浸水高）と被害形態の比較を示す。図-5より、津波が大きくなる程被害の割合が増えること、波力により破壊された調査地点の最大浸水高が全て20m以上であること、洗掘による崩壊は10m以下の場合にも発生することがわかる。

以上のことより、想定以上の大津波を考慮する場合には波力に対する安定性を高めることが必要である。また、洗掘による崩壊は比較的浸水高が小さい場所でも発生していることから、津波によるケーソンのマウンド周辺の洗掘のメカニズムの解明と対策について早

急に検討する必要があると言える。
