## 東日本大震災による野蒜築港関連の土木遺産被災調査について

## - 地上型 3 次元レーザースキャナによるレンガ橋台の被災解析 -

株式会社テクノシステム 正会員 丹治史哉  
 東北大学大学院工学研究科 正会員 後藤光亀

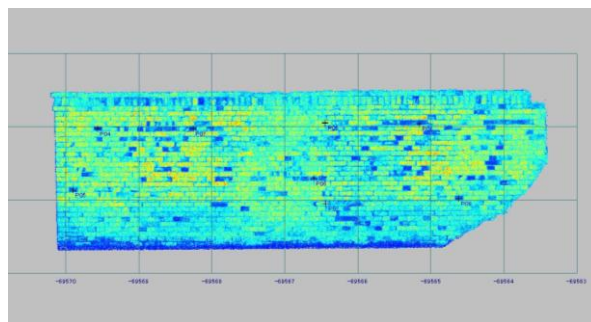
図-3 反射強度表示（震災前の下の橋 NO.1）

図-2 ～図-4 は、震災前のレンガ橋台「下の橋」側面（石巻側（左岸）で海側）の 3 次元レーザースキャナの解析結果を示す。ここで、3 つのレンガ橋台は海側から NO.1 ～3 とする。図-2 は、搭載カメラの色情報と 3 次元座標点データ群、図-3 は、反射強度と 3 次元座標点データ群で、反射強度の小さい青色のレンガは、色が黒褐色から茶褐色の濃いレンガ色で、風化が進行せずレンガの原寸法を保持している。この青色の反射強度を示す風化の少ないレンガの面を 6 点選択し、これらを基準点としてレンガ橋台側面（海側）の基準平面を決定し、その基準平面からの凹凸を図-4 に示す。橋台の上端のレンガ飾りの欠損が明確となり、またレンガの欠損や目地欠落の状況を表示することが可能であり、今回の津波被災で流失した歴史的構造物の状態を保存できた意義は極めて大きい。

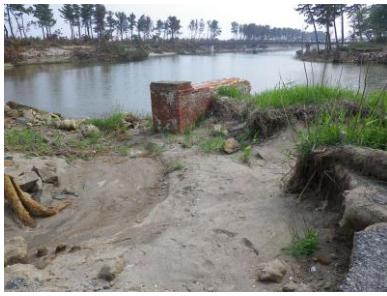
写真-1 は、津波被災後の下の橋左岸の状況である。左岸側は NO.1 と 2 のレンガ橋台が津波で流失し、NO.3 は一部損壊した。7 月には護岸の応急復旧が進

写真-1 津波で損壊した下の橋  
(2011年6月5日撮影)

レンガ橋台は、セメントモルタル目地面やレンガ面をほぼ水平に津波で破壊されている。

み、9 月のレーザー測量時には土嚢で護岸が修復されていた。

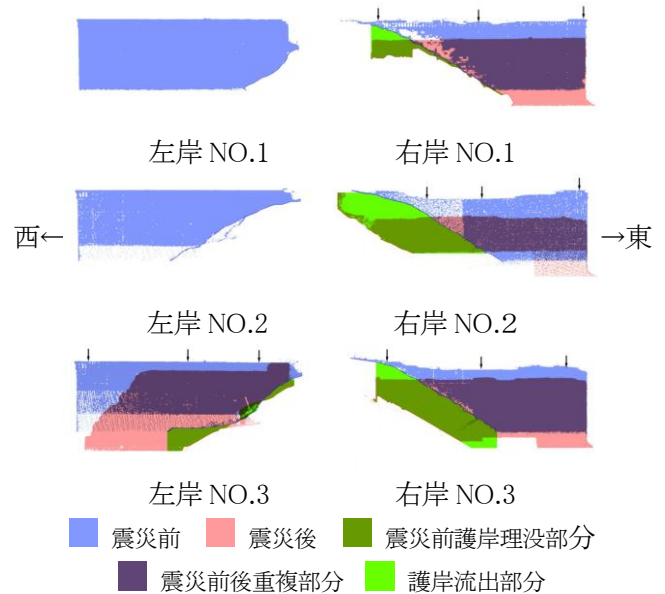
図-5 震災前後の下の橋の被災状況

表-1 津波によるレンガ積層の損壊段数

(レンガ積層=レンガ+目地、10段の平均=6.82cm/段)

| 下の橋 | 西側 | 中央 | 東側 |
| 右岸 No.1 | 9 | 8 | 9 |
| 右岸 No.2 | 8 * | 8 | 13 |
| 右岸 No.3 | 8 | 4 | 5 * |
| 左岸 No.3 | 35 以上 * | 4 | 4 * |

レンガ橋台のレーザー反射率は、図-3 に示すように各レンガ表面の緻密さによりパッチワーク状になる。この模様合わせは RGB 画像より明確で使いやすい。上述のレンガと目地の寸法を利用して被災前後のレンガ橋台に高さを合わせ、津波により損壊したレンガ段数を算定し表-1 に示した。図-5 に震災前後の下の橋の状況を示す。津波によるレンガ橋台と稲井石による護岸の損壊の状況が図示され、その概要が表現されて

いる。
