# 東日本大震災に伴う高速道路の盛土部の空洞対策 非破壊方式による空洞調査と復旧方法

東日本高速道路(株) 正 会 員 ○芳賀 伯文

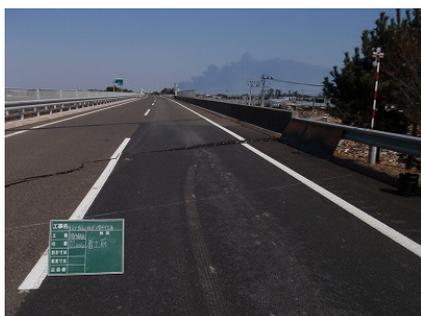
写真-1 段差発生状況

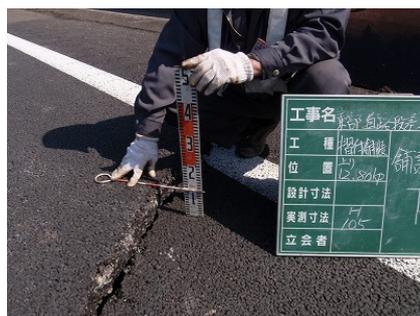
写真-2 段差の量(105mm)

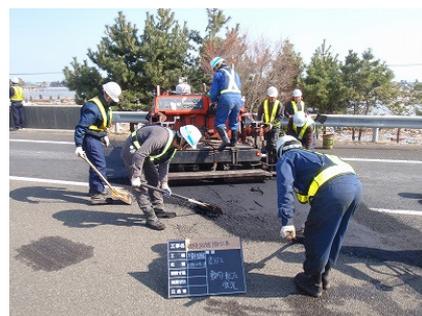
写真-3 段差すり付け状況

今回比較的軽微な路面に発生した段差・亀裂については、アスファルト合材による段差すり付け工や、部分的な切削オーバーレイ工及びクラック注入を実施した。

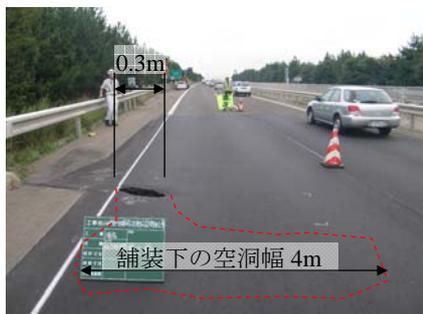
写真は東部道路上り 14.9KP の橋台背面に生じたもので、発見時は幅 30cm 程度であったが、緊急工事を実施し、舗装をはぎ取ると幅 4 m 深さ約 1 m で、一部踏掛け版の下まで空洞であった。同箇所は開削し、砕石で埋め戻し舗装した。

写真-4 陥没発見時

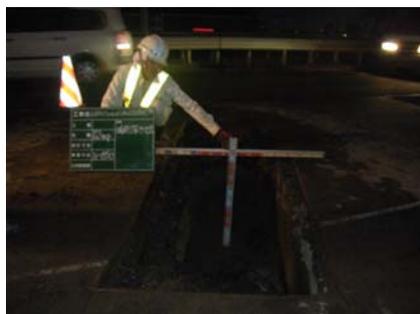
写真-5 舗装はぎ取り後

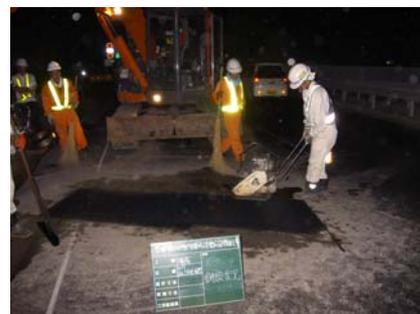
写真-6 砕石投入・舗装補修後

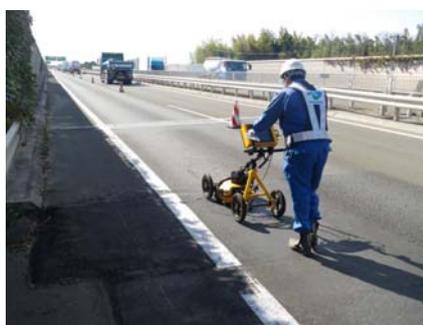
道路路面下の空洞調査については、非破壊法である電磁波レーダー探査を実施。今回は地震発生から半年以上経過し大きな変状のある箇所には路面に変状が出ているものとし車両による全体の調査は実施せず、ハンドガイド式の電磁波レーダーを用いこれまでに変状のあった箇所を重点的に調査した。ハンドガイド式電磁波レーダーは、今回のような余り大きくない空洞に対しては、細かな位置を特定しやすく良好であった。

写真-7 空洞調査状況

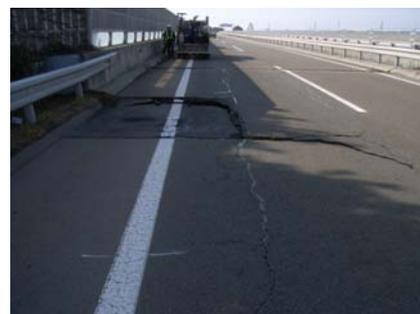
景観上から上部工の張り出し形状を橋台部まで通している橋梁については、橋台側壁が走行車線下にあることにより、橋台背面盛土沈下時に走行車線に縦方向の段差が生じ危険であり、管理上好ましくない。

写真-10 橋台張り出し形状による段差
