盛土内横断排水管による損傷被害の一考察について

株式会社ネクスコ・エンジニアリング東北

東日本高速道路株式会社

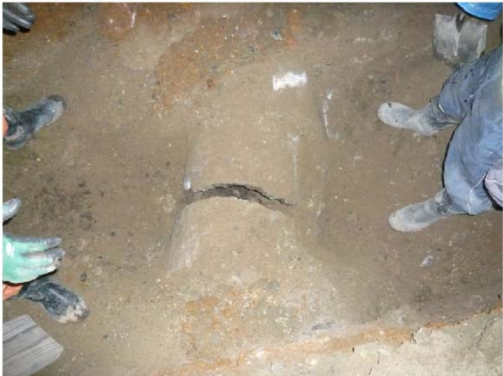
平成23年3月11日の東日本大震災により、東日本高速道路株式会社 福島管理事務所管内（東北自動車道 本宮IC～白石IC間：約76km）では、計測震度最大6.0（震度6強）を観測した。特に下り線 国見IC付近の盛土区間においては、盛土の変状とともに舗装の亀裂が発生、また、横断排水管についても、これらにより折れによる破損が見られた（写真-1）。当管内では供用から36年が経過し、経年劣化の可能性のあることや、また大震災の影響を考慮すると、他の区間においても、横断排水管の破損が想定されることから、破損状況について調査を行った。

写真-1：破損状況

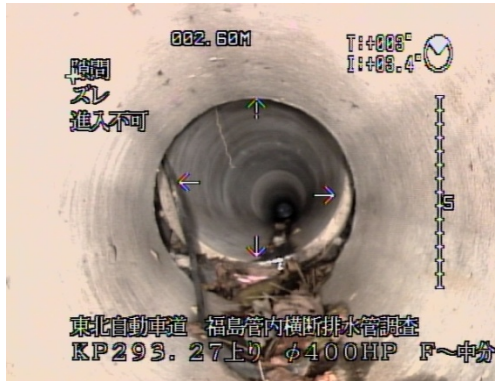
本管部での幅 5 mm以上の亀裂や破損、または 5 cm以上の接合部のズレが見られた 37 箇所を要補修箇所（損傷度Ⅲ）として、判定した。主な損傷写真を、以下に示す。

写真-2：損傷状況（接合部のズレ）

- ・調査結果から、震災の影響による要因は、接合部のズレ（5 cm以上）や、本管部の折れが該当し、10 箇所の損傷があった。
- ・一方、経年劣化によるものは、本管部の亀裂や、接合部の隙間であり、80 箇所程度が挙げられる。

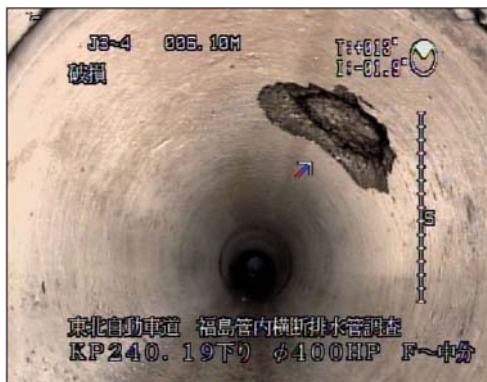
写真-3：損傷状況（破損）
