東北新幹線鋼馬桁式橋脚支承の震災復旧計画

東日本旅客鉄道（株）東北工事事務所 正会員 ○丸子文之
 東日本旅客鉄道（株）東北工事事務所 正会員 菅原正美
 東日本旅客鉄道（株）東北工事事務所 小泉一人

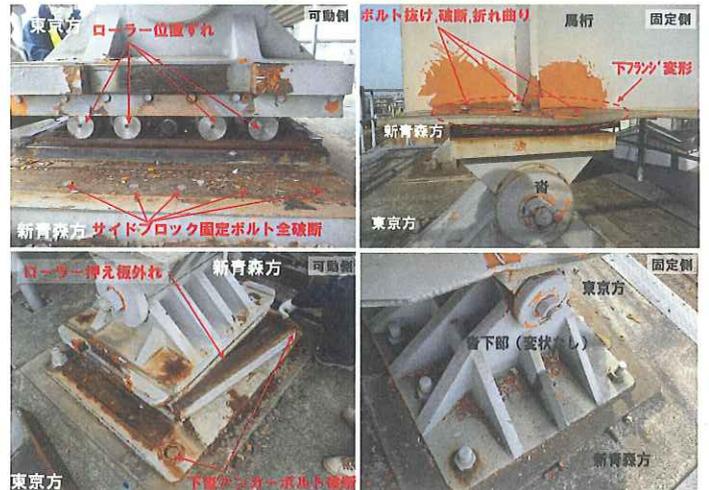
写真-2 鋼受桁下フランジ部及び沓被災状況

本震時の被災状況は P2 橋脚において写真-2 のように沓および鋼受桁下フランジ部の損傷が生じた。可動側は沓と橋脚との接合部が損傷し、固定側は沓と鋼受桁下フランジとの接合部が損傷した。

余震での被災状況としては本震同様可動側・固定側の沓に損傷が生じた。さらに、本震時の応急対応として変形した鋼受桁下フランジと沓の隙間に鉄板及び充填材を挿入した箇所が破壊され、本震時以上に鋼受桁下フランジの変形を引き起こした。

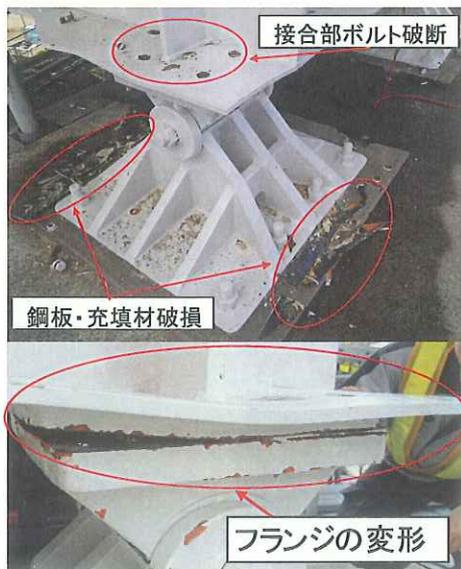
写真-4 余震時固定側被災状況

対策として、鉄板および充填材を挿入して補修するだけでは同規模の余震でさらに悪化することが予想された。余震時の被災状況を写真-4に示す。そのため、余震時の応急対策としては、ソールプレートの撤去・復旧および変形した鋼受桁下フランジの加熱矯正を行なうこととした。ソールプレート撤去・復旧に伴い、扛上量 39mm としたため、軌道への影響が懸念されるので、橋りょう中心より前後 40m の区間においてレール締結装置の事前緩解を行なった。これにより、軌道への影響は無かった。固定側の施工状況を写真-5に示す。流れとしては、撤去するソールプレート溶接部をガウジングにより取り除き、フランジと分離する。ジャッキアップしてソールプレートを撤去し、ガウジングにより乱れた面をグラインダーで削って滑らかな面にし、ジャッキダウンする。反力金具をフランジに溶接し、50t ジャッキとガスバーナーを用いて加熱矯正する。加熱は大きな火口にし、変形した部材の周辺を含めて十分に行う。加熱温度の上限目標は 900℃とする。温度は温度チョークおよび温度計で管理する。矯正は変形の大きい箇所から開始し、小さい箇所に向って徐々に矯正し、この作業を繰り返す。矯正完了後、再度ジャッキアップを行ない、新規に制作したソールプレートを設置し、ジャッキダウンする。ソールプレートをフランジと再度溶接し、ボルトを本締めする。最後にフランジの変形対策として補強鋼を設置した。
