# 東日本大震災の被害を受けた自由通路の復旧

東日本旅客鉄道(株) 東北工事事務所 正会員 ○児玉 章裕  
東日本旅客鉄道(株) 東北工事事務所 三浦 慎也

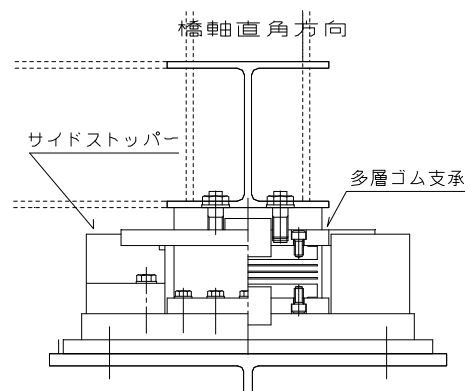
図-1 支承部構造図

当自由通路は単純鋼トラス桁形式の人道橋であり、支間長は 26.00m、斜角は 90° の 2 点沓（桁間距離 7.0 m）、桁重量が 229 t であり、在来線 3 線を 1 スパンで跨ぐ構造となっている。支承部は多層ゴム支承構造となっており、支承部の横にはサイドストッパーがボルトを用いて設置されており、これにより横ずれを防止する構造となっている（図-1）。

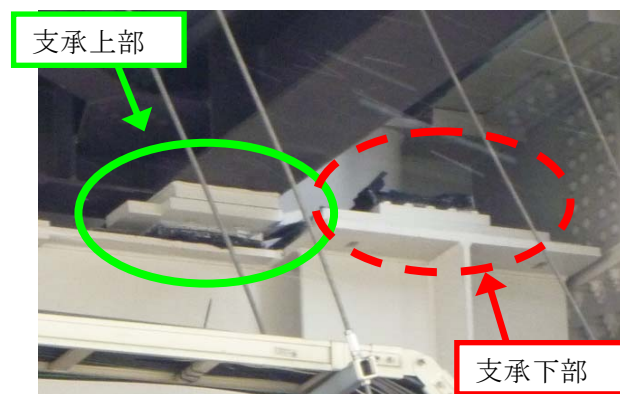
図-2 ゴム支承破損状況

3 月 11 日の東日本大震災では、宮城県内で最大震度 7 を観測した。震災による繰り返しの横揺れにより自由通路の固定端側の支承部が破損し、サイドストッパーのボルトが破断し、自由端側の支承部を中心に、桁が終点側に 670mm 程度移動した。被災後は、移動した桁が受桁の上に乗った状態となっており、桁の落下を免れている状態であった（図-2）。

桁本体の損傷はほとんどないことから、桁をそのまま使用し、所定の位置に移動させて復旧することとした。桁の一部は桁の横ずれ時の衝撃で変形が発生したが、加熱矯正により補修した。また、固定端側の多層ゴム支承については損傷が激しく、新しいゴム支承と交換することが望ましかったが、納期までに時間がかかることから運転再開を優先し、復旧時にはゴム支承は交換せず、破損したまま仮復旧することとした。ゴム支承が破損したままでは、余震等の影響で再度桁がずれることが懸念されたため、当初設置されていたサイドストッパーを元の箇所へ復旧するとともに、仮のズレ止めストッパーを設置することとした。復旧後のストッパーの設置状況を図-3 に示す。

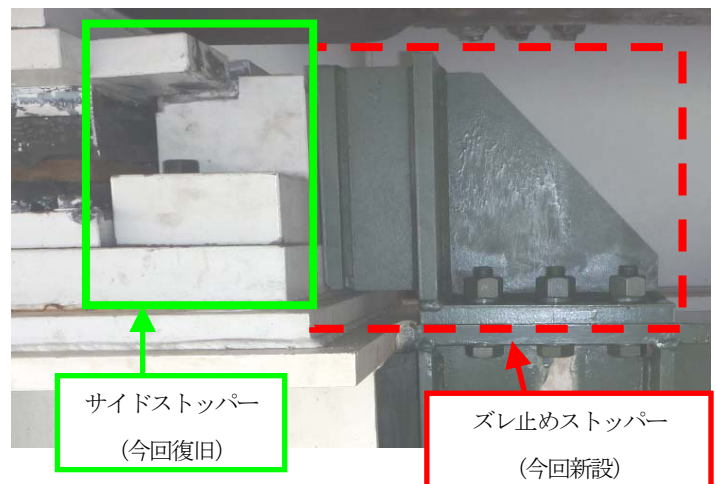
図-3 ストッパー設置状況

復旧工事が完了し、運転再開を果たした後の 4 月 7 日に、宮城県沖を震源とするマグニチュード 7.4 の大きな余震が発生し、宮城県内でも最大震度 6 強を観測した。この余震により、復旧を進めていた当社設備の多くが再度損傷を受けた。しかし当駅の自由通路では、ズレ止めストッパーを設置して補強をしていたため、前回と同様の被害を防ぐことができた。このことから、今回設置したズレ止めストッパーは十分効果を発揮したと考えている。
