# 東北新幹線合成桁における震災復旧計画と実績

東日本旅客鉄道（株）東北工事事務所 正会員○大藤恭平  
東日本旅客鉄道（株）東北工事事務所 正会員 菅原正美  
東日本旅客鉄道（株）東北工事事務所 小泉一人

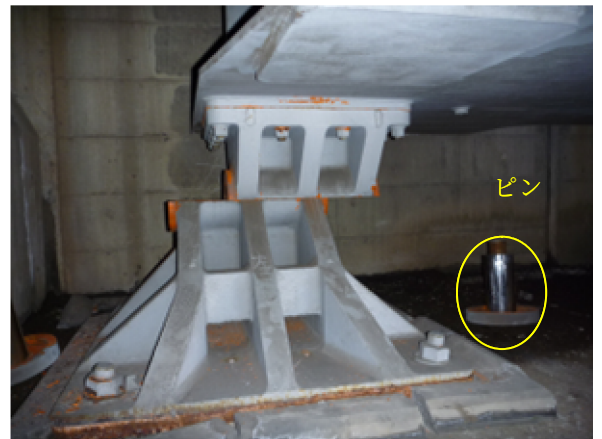
3 月 11 日に発生した大震災による被害は、桁終点方の左側固定支承で、ピンの切欠部が破断・抜出し、上沓が 203mm 右側にずれた（写真-2）。右側固定側支承では、下支承のずれ止めが損傷し、上沓とピンが同様に右側へずれた。

写真-2 左側固定側支承

ピンは、S35CN を加工したものであり、下杓は鋳物（SCW480）であるため、部材の再製作・取替えには多くの日数を要することになる。ピンと下杓は、元の位置に戻せば桁の鉛直力の伝達と橋軸方向の移動制限、そして鉛直方向の回転機能は有していると判断したため、ピンや下杓はそのまま元の位置に戻して再使用することとした。

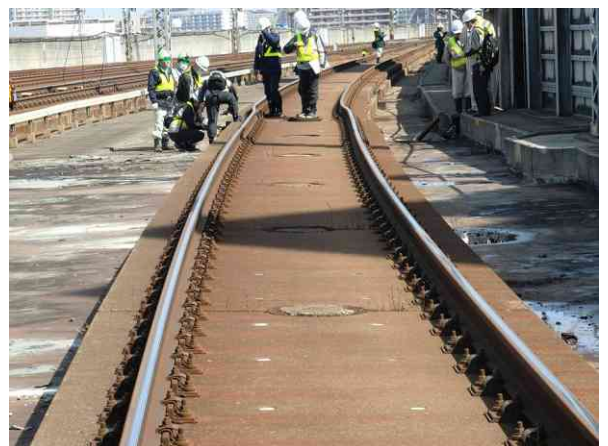
写真-3 にスラブ軌道の状況を示す。同箇所の軌道スラブは桁のずれによって、右側に約 50mm の変状が生じた。

写真-3 スラブ軌道の変状

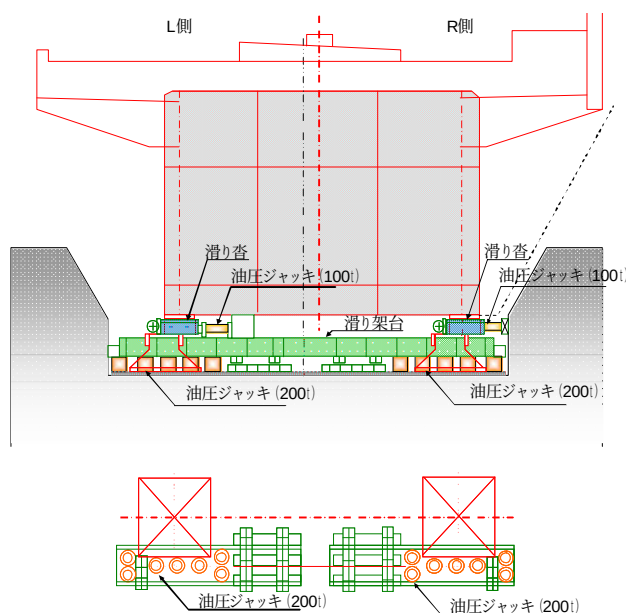
図ー2 ジャッキアップ架台設備

図-2 にジャッキアップ架台設備を示す。橋脚前面に足場を仮設し、桁座を砂により不陸整正した後、ジャッキベースを設置した。鉛直ジャッキによる主桁の受替は、支圧が大きいので、橋脚に圧力を均等にかける必要があり、支圧板（50cm×50cm）のプレートで左右のジャッキ反力がアンバランスにならないように計画した。

鉛直ジャッキの数量は、横移動の際に滑り架台の転倒を防止するために 200t ジャッキを両端 2 台/沓、桁重量 2,000t より安全率を考慮し  $200t \times 4 \text{ 台/沓} > 500t \text{ 沓} \times 2 \text{ 箇所}$  とし、沓あたり 7 台設置することとした。横移動のための水平ジャッキは、テフロン板の摩擦係数を  $\mu = 0.1$  と仮定し、100t

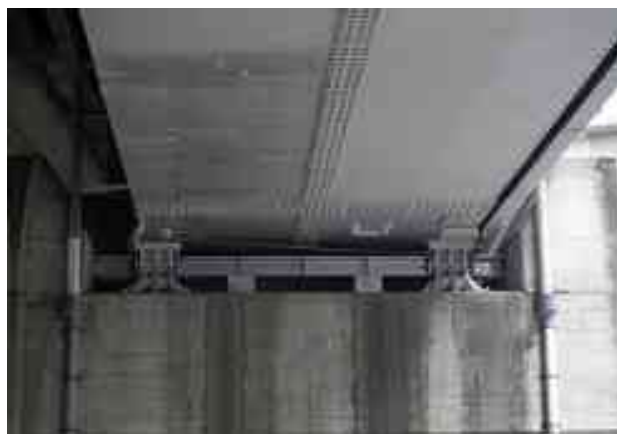
写真ー4 ストッパー全景

本橋りょうは、支承のピン破断等により、橋軸直角方向の移動制限機能を失った。そのため、写真-4 に示す水平力伝達部材（ストッパー）を設置し、恒久対策とした。ピンの破断と下杓のズレ止めの損傷により失った橋軸直角方向の移動制限機能を確保するため、左右の固定支承間と支承の側部にある既設の RC 壁との間に軸力伝達部材を設置することとした。
