# 東日本大震災による湾口防波堤の被災状況と一考察

国土交通省 東北地方整備局 仙台港湾空港技術調査事務所 法人会員 ○早川 修  
国土交通省 東北地方整備局 仙台港湾空港技術調査事務所 正会員 佐藤正勝  
国土交通省 東北地方整備局 仙台港湾空港技術調査事務所 法人会員 下澤 治  
国土交通省 東北地方整備局 酒田港湾事務所（仙台港湾空港技術調査事務所併任）  
法人会員 荒川 圭

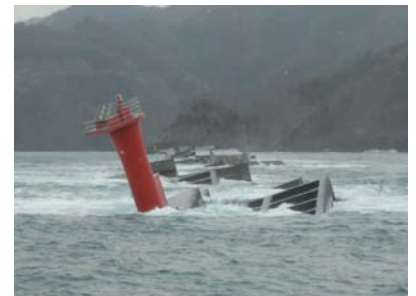
図1 釜石港湾口防波堤（北堤）  
現地状況写真

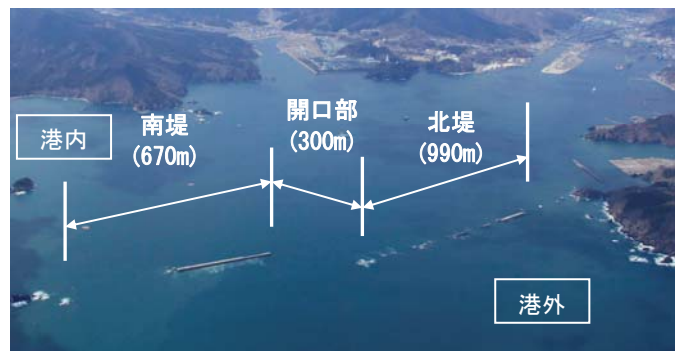
湾口防波堤全域をナローマルチ測量した結果、南堤 670m（深部ケーソン 19 函、浅部ケーソン 3 函 計 22 函）のうち開口部側からのケーソン 10 函については被災前の状態で残っているが、開口部から 11 函目のケーソンから大きな傾斜があり、12 函目から浅部側については、傾斜・移動ならびに基礎マウンドからの滑落が見られた。北堤 990m（深部ケーソン 22 函、浅部ケーソン 22 函 計 44 函）のうち浅部ケーソン 6 函および深部ケーソン 1 函については、被災前の状態で残っているが、その他のケーソンについては、傾斜・移動ならびに基礎マウンドからの滑落が見られた。

開口部 300m（海中ケーソン 11 函）のうち 1 函はマウンド上に残っていたが、その他については、全て基礎マウンドより滑落していた。

図3 釜石港湾口防波堤 被災状況写真(空撮)

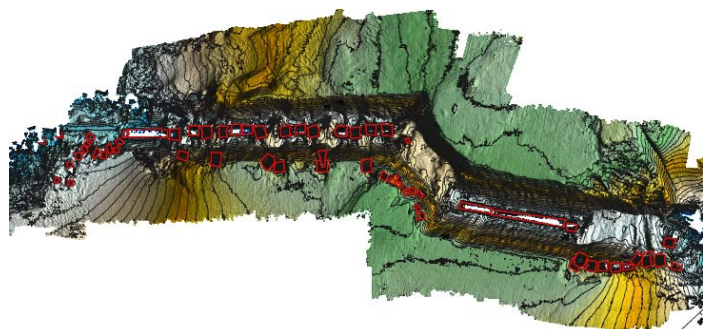
図4 釜石港湾口防波堤 ナローマルチ測量結果
