# 東日本大震災における被災橋りょう下部工健全度診断に関する一考察

東日本旅客鉄道(株) 仙台支社 仙台土木技術センター 正会員 ○阿部 嘉貴\*  
東日本旅客鉄道(株) 仙台支社 仙台土木技術センター 正会員 高橋 天平

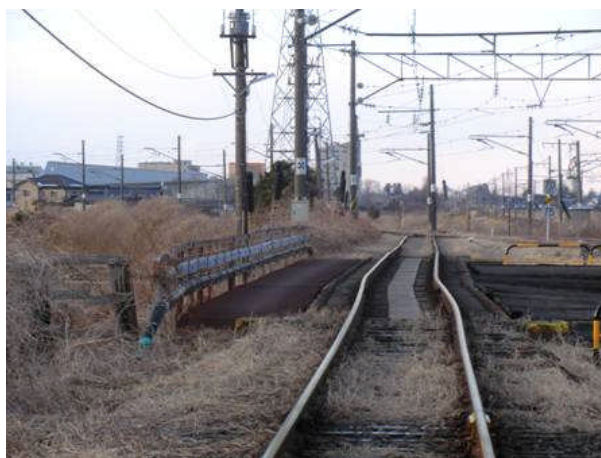
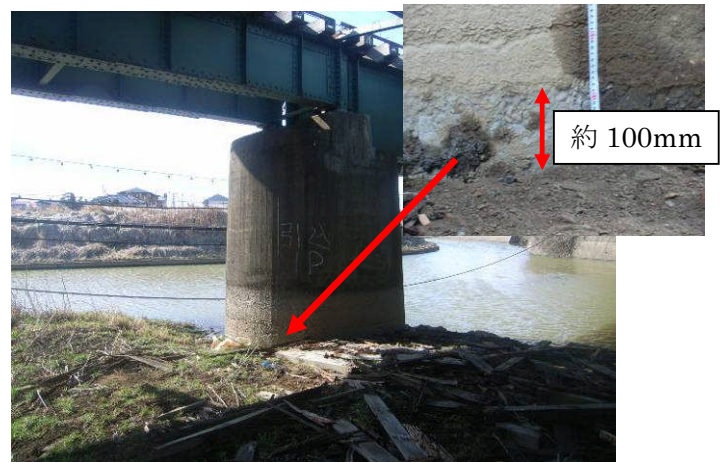
写真-2 変状概要

変状概要としては、被災直後の現地確認により軌道変位が発見され、規模としては、1P直上部において、軌道の通り不良(115mm)、周辺地盤が地震の揺れによって約100mm程度沈下している状況であった。このことから、橋脚の変位(沈下・移動・傾斜)、橋脚の耐力低下等が懸念されたため、下部工の健全度評価を実施した。

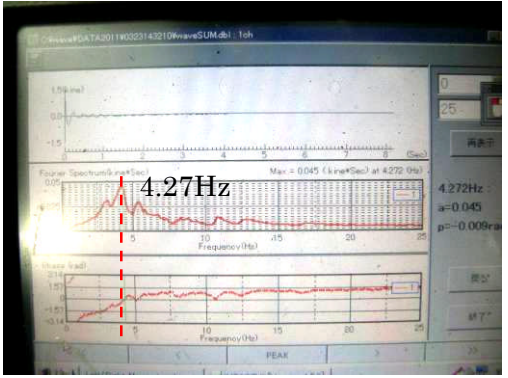
写真-3 測定波形

診断基準値との比較を行うに際し、当該橋脚の衝撃振動試験を行った結果、フーリエスペクトルの卓越、位相差スペクトルの値から、固有振動数は4.27Hzと特定できた。(写真-3) また、実測振動数と診断基準値との比較による健全度判定では、「A-1: 異常時外力に対して危険な変状がある。他の調査結果も参照し、補修・補強を行う」判定となる結果であった。

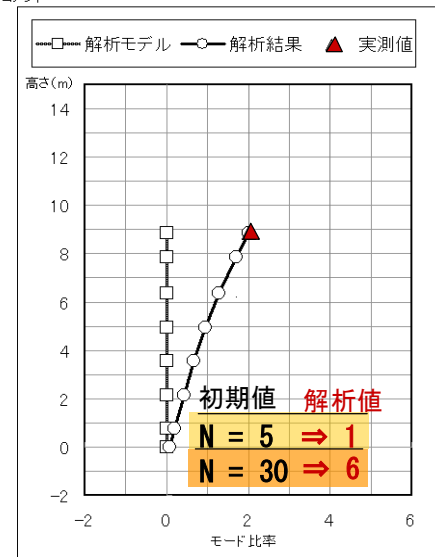
図-2 固有値解析によるシミュレーション結果

1) に加え、実測固有振動数および振動モードを固有値解析モデルによりシミュレートすることにより、地盤ばね定数および橋脚躯体の曲げ剛性を逆解析的に算定し、橋脚の安全性と基礎の支持力性状を定量評価した。その解析結果より、所定の地盤強度(側方N値1、底面N値6)を有していない結果となった。以上のことから、総合的に判断すると、橋脚周辺の地盤が側方流動的な動きを呈し、これにより本来締まっていたはずの木杭の周りの土質が緩められており基礎の支持力不足になっていると推定し、応急工事を行うこととした。
