# 東日本大震災における新幹線高架橋の変状分析と点検手法に関する一考察

東日本旅客鉄道(株) 仙台支社 仙台土木技術センター 正会員 ○高橋 天平\*  
東日本旅客鉄道(株) 仙台支社 仙台土木技術センター 正会員 阿部 嘉貴

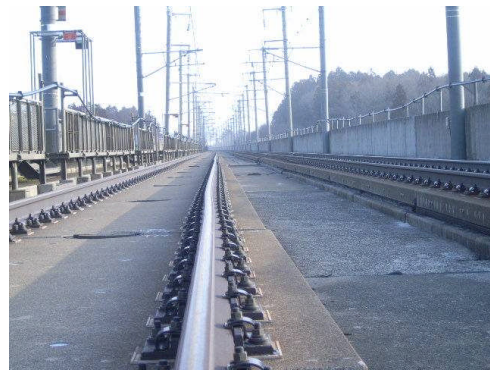
写真3 通り変位発生例

軌道変位は一般的に、高低変位、通り変位、水準変位、平面性変位、軌間変位などに分けられる。今回はその中で、最も桁ズレ変状と関連があると思われる通り変位について着目した。通り変位発生箇所の例を写真1に示す。4月7日の余震で発生した通り変位の内、運転に支障のある大きな変位を抽出した後、以下の二つのルールに従って通り変位が大きな区間を選定した。①「通り変位存在箇所から起点及び終点にそれぞれ延長を50mを追加する」②「①を行い、延長が重なった場合は一つの区間として統合する。今回、この区間を「通り変位大区間」と呼ぶこととする。4/7の余震時のデータを調べると、仙台支社管内では、図2のような結果となった。橋りょう全延長70525mに対して通り変位大区間4928m(7%)となっており、区間を絞ることが出来た。この区間の選定が妥当かどうかについて次章で検討する。

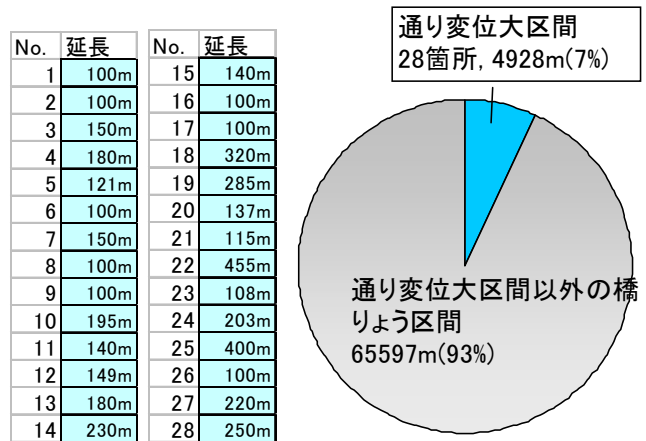
図2 通り変位大区間一覧(4/7余震)

3章で述べた桁ズレ変状13箇所と4章で述べた通り変位大区間28箇所のキロ程を比較した。その結果、通り変位大区間28箇所に対して、桁ズレ変状13箇所全てがキロ程において重なっており、区間の選定が妥当であると考えられる。通り変位大区間に対して、梯子、高所作業車等の詳細な点検を行えば、桁ズレ変状を効率的に漏れなく検査することができると考えられる。図2に点検計画の流れ(案)を示す。
