# 中層混合処理工法を用いたのり面災害復旧の設計・施工

東日本高速道路(株)                      ○小川 徹<sup>※1</sup>  
(株)NIPPO                      法人会員                      加藤 浩之  
大日本土木(株)                      法人会員                      三井 健司

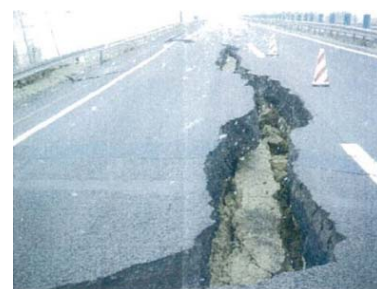
震災後の道路盛土には、①走行車線の亀裂（縦断方向に最大幅 0.8m、深さ 2.5m、クラック長約 60m）、②路面の段差（走行方向に約 20cm）、③盛土のり面の崩壊、④遮音壁・防護柵の傾き、⑤盛土のり尻の隆起（一部、液状化による噴砂）が発生した。

写真-1 道路被災状況

盛土の崩壊を受けて、(社)地盤工学会の調査団が現地を視察した結果、「田圃等が盛り上がっている状況を踏まえると、典型的な液状化による円弧すべりである。液状化により、地盤のせん断抵抗が低下し、盛土が滑動したものの」と推定された。

| 被災箇所 | 応急復旧工事の内容 |
|---|---|
| ① 走行車線の亀裂 | 舗装撤去、砕石充填、舗装復旧 |
| ② 路面の段差 | 土嚢設置、舗装すりつけ |
| ③ 盛土のり面の崩壊 | 大型土嚢設置、H形鋼打ち込み、のり面整形 |
| ④ 遮音壁・防護柵の傾き | 遮音壁撤去、防護柵設置 |
| ⑤ 盛土のり尻の隆起 | 大型土嚢設置 |

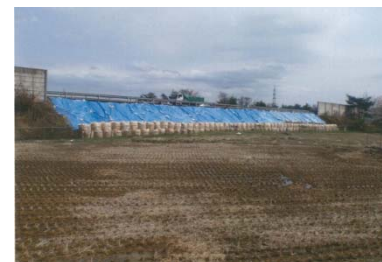
写真-2 応急復旧全景

3 月 11 日の震災後、ライフラインの復旧・被災者への救援物資の輸送を行う上で、一刻も早い高速道路の交通確保が要求され、当箇所は延 9 日間で応急復旧工事を行った。応急復旧工事の内容を表-1 に示す。

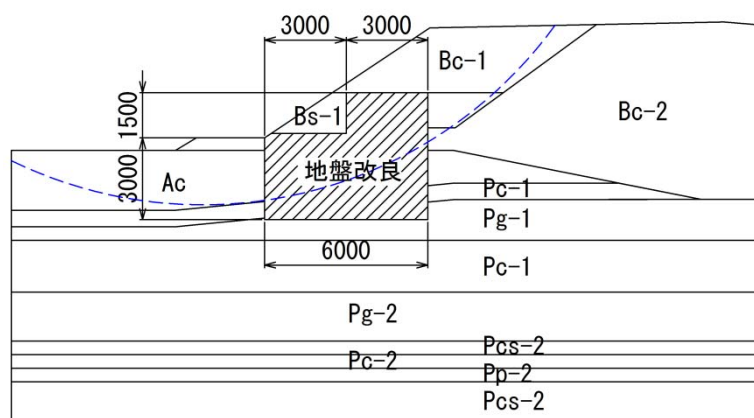
図-1 のり面安定解析結果

本復旧の設計に先立ち、応急復旧断面の安定性の照査を行った。応急復旧では、段差の補修、クラックの碎石充填、のり面整形が行われたが、盛土内は乱された状態にあるものと想定されるため、粘性土の粘着力はあまり期待できないと判断された。そこで、盛土は内部摩擦角のみで評価するものとし、土質調査結果より推定した。また、Pg-1 層の土質定数は液状化の影響を考慮して、地震時に 2/3 に低減するものとした。安定照査は、円弧すべり法（修正フェレニウス法）に震度法を適用した式とし、レベル 2 地震動における設計水平震度は 0.2 として照査した結果、常時安全率が 1.17、地震時安全率が 0.75 となり、計画安全率を確保できない結果となった。

これより本復旧では、Ac 層および盛土の強度増加を目的とした地盤改良範囲を Ac 層の想定線より下に 50cm 以上根入れさせ、改良強度を Pc-1 層の粘着力 ( $37\text{kN/m}^2$ ) 以上とすることによって、常時安全率が 1.25 以上、地震時安全率が 1.00 以上となり計画安全率を確保することができた。実施工においては、セメント添加量を室内配合試験の結果から SCM 工法の最低セメント添加量の  $70\text{kg/m}^3$ 、水セメント比を 120% と決定し、材齢 28 日における一軸圧縮強度は現場目標強度の  $83\text{kN/m}^2$  以上となった。

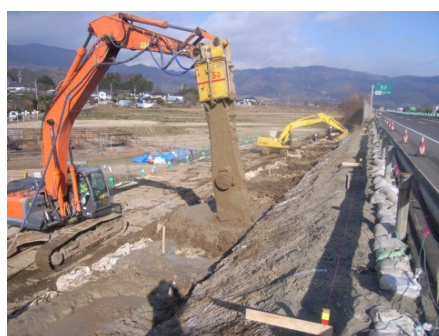
写真-3 施工状況、変位観測杭

施工順序は、施工時の斜面安定性を確保し供用中の高速道路への影響を最小限とするため、道路横断方向では道路から最も離れたのり尻部からのり肩部へと進め、道路縦断方向では連続施工を避け間隔をあけての施工を行った。また、供用車線の監視を行うため変位観測杭を設置し、盛土の安全性を確認しながら施工を行った。

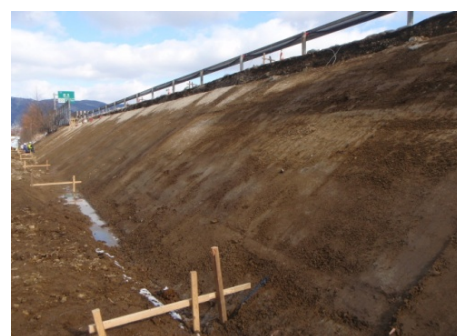
写真-4 完成のり面
