# R C床版伸縮装置部の塩害損傷の効果的な補修 ～東北自動車道 溪谷橋～

東日本高速道路㈱東北支社十和田管理事務所 正会員 ○佐藤 征行  
東日本高速道路㈱東北支社十和田管理事務所 法人会員 太田 剛

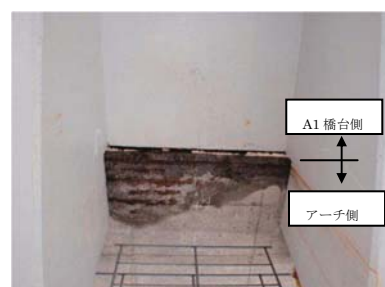
写真-1 P1 桁端部床版下面

コンクリートが湿潤状態である箇所において、コンクリート表面（床版下面）から 60mm 程度の深さまで鉄筋の発錆限界 ( $1.2\text{kg/m}^3$ ) を超える塩化物イオンが含有していた。また、A1 橋台側やアーチ側の湿潤状態ではない箇所では発錆限界を超える塩化物イオンを含有していないことから、伸縮装置からの漏水の影響がない箇所では鉄筋の腐食している可能性は低いものと考えられた。推定圧縮強度については、対象構造物のコンクリートの設計基準強度  $24.0\text{kgf/mm}^2$  を上回る結果になったことから、構造的に健全であると評価できた。

また、コンクリート表面の水分量の測定結果から、伸縮装置からの漏水により湿潤状態になっている箇所では、水分量が高い状況 (10%前後) で、湿潤状態ではない箇所では、水分量が低くほぼ様な分布状況 (5%前後) になっていた。したがって、伸縮装置からの凍結防止剤を含む水分が多く含有している箇所では、高

濃度の塩化物イオンもコンクリート中に含有しているものと考えられた。

よって、伸縮装置からの漏水により湿潤状態になっている箇所及びその周辺部のコンクリートを除去した後、断面修復工を実施することとした。断面修復にあたっては、いくつかの方法が検討され、通常のポリマーセメントによる断面修復も考えられたが、狭小部におけるはつり能力の不確実さから内在塩分による再劣化が懸念されたため SSI 工法を採用した。SSI 工法とは、塩分吸着剤入り防錆材により鉄筋や鉄筋周辺の塩分を吸着、低減させ、鉄筋の腐食を長期的に抑止する工法である。劣化コンクリートの除去については、狭隘な桁端部での作業も可能なウォータージェット工法を採用した。
