## 東北新幹線 PC 連続桁式橋りょう支承部における震災復旧計画

| 東日本旅客鉄道㈱ | 東北工事事務所 | 正会員 | ○坂本 浩貴 |

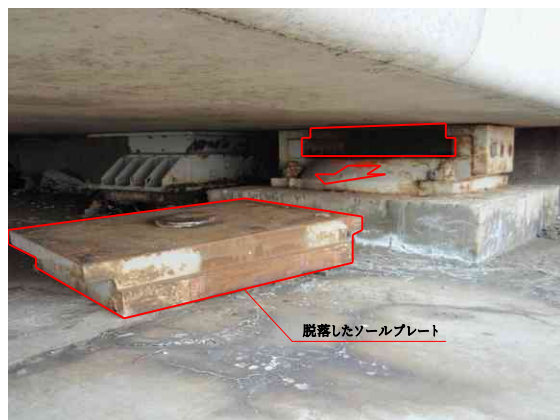
本橋りょうで大きな被災箇所は、2箇所であった。1箇所目は、4P で右側の支承板支承のソールプレートが脱落した。ソールプレートは橋脚天端に落下しており、桁は右側が約 20mm 下がり、浮き止り止めの上に乗った状態となっていた（写真-1）。これは地震による桁の振動、浮上りなどの動きにより押し出されたものと推定される。

写真-1 脱落したソールプレート（4P）

新たにソールプレートを製作すると時間を要するため、早期復旧を目的として脱落したソールプレートが健全な状態であることを確認した上で、桁のジャッキアップによりソールプレートを復旧する計画とした。

施工では、脱落したソールプレート（約 550kg）をレバールック、バール等で桁下から引き出し、グラインダーにより地上で不陸などの整正と清掃を行なった。

て余裕をもった 300t ジャッキ 2 台を使用した。ジャッキアップ量は、ソールプレート頂部のせん断キーの高さを考慮して右側は 50mm、桁が平行となるように左側は 30mm とした。ジャッキアップ時は、徐々に载荷を載荷し、左右が平行となるように右側を先行して扛上した。その際、载荷部の橋台と桁にクラックの発生等の異常が無いことを目視で確認した。ソールプレートは、510mm（桁下座面間 460mm＋ジャッキアップ量 50mm）の狭隘な空間で、橋軸方向から桁とベッドプレート間に挿入しなければならない。

橋軸直角方向への移動は、橋脚上にベッドプレートと同じ高さで上杓引込み用架台とローラを設置する。桁ジャッキアップ後にソールプレートを桁の脇から橋軸直角方向にローラで転がしながら支杓中央まで移動させる。橋軸方向への移動は、ベッドプレートと通りを合わせて橋軸方向に向かってドリフトピン（ $\phi 24.5\text{mm}$ ）数本に受替え、転がしながら移動させて挿入した（写真－3）。ソールプレートの位置は、せん断キーと桁側のせん断キーが納まる穴の遊間を 2 方向から確

認しせん断キーが中心に納まるように設置して、ジャッキダウンを行なった。本作業は、高架上で電化柱の復旧作業を日中行なっていたため、夜間作業で行い、約 2 時間程度でソールプレート復旧作業は終了した。

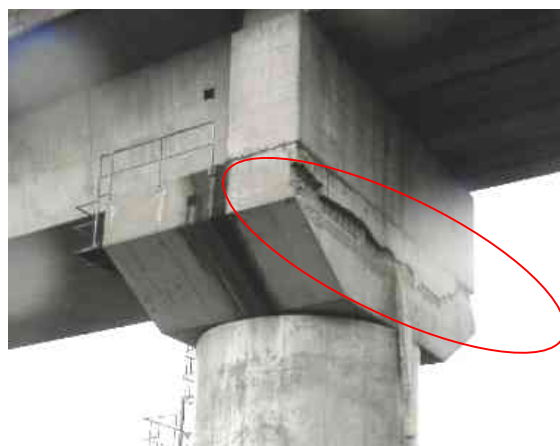
2箇所目は、1P においてパラペット背面のコンクリートが剥落した。PC 箱桁の押し抜きによりパラペット背面のかぶりコンクリートが剥落しており、一部のコンクリートが帯鉄筋で吊り下がっている状態となっていた（写真-2）。

写真-2 パラペット背面のコンクリート剥落（1P）

補修については表面のコンクリートをはつり取り、補強鉄筋を配して断面補強を行なう計画とした。

施工手順は、浮き上がったコンクリートのみを撤去し、破断した鉄筋を溶接する箇所は溶接が可能な範囲をはつることとした。補強鉄筋を設置するためのモルタルアンカーを設置するために  $\phi 40\text{mm}$ 、 $L$ ：約 700mm 削孔し、セメントモルタルカプセルを挿入して鉄筋（D19）を挿入した。その後配筋、型枠工を施工し、モルタル打設を行なった（写真－4）。

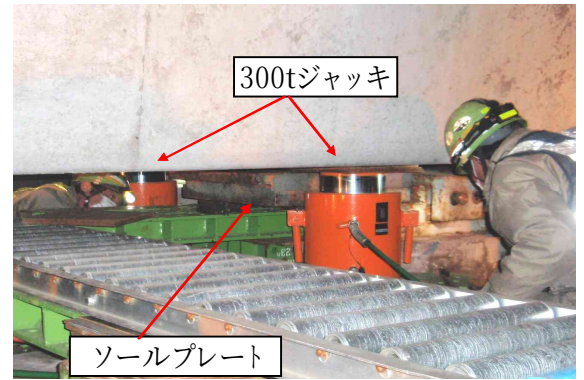
写真－3 ソールプレート橋軸方向移動状況

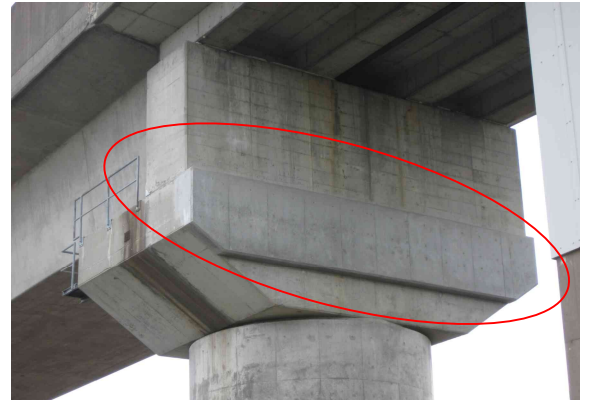
写真－4 パラペット背面のコンクリート補修後

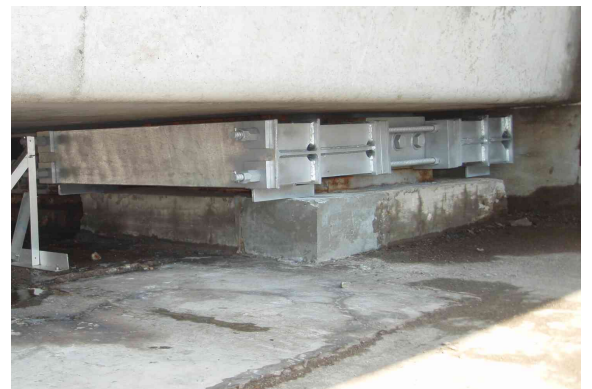
写真－5 鋼製移動制限装置設置状況

恒久対策として、ソールプレートが桁の振動、浮上りなどの動きにより押し出されることの無いように、1P（2 箇所）と 4P（2 箇所）の支承鋼製移動制限装置（図－2）を設置した。設置はめっき塗装を施した部材を桁上に荷揚げし、線路直角方向の部材を配置し、線路方向の繋ぎ材（ネジフシ鉄筋）により取り付けた（写真－5）。
