# 宮城県内の水道被災状況と課題

東北大学大学院工学研究科 正会員 後藤光亀

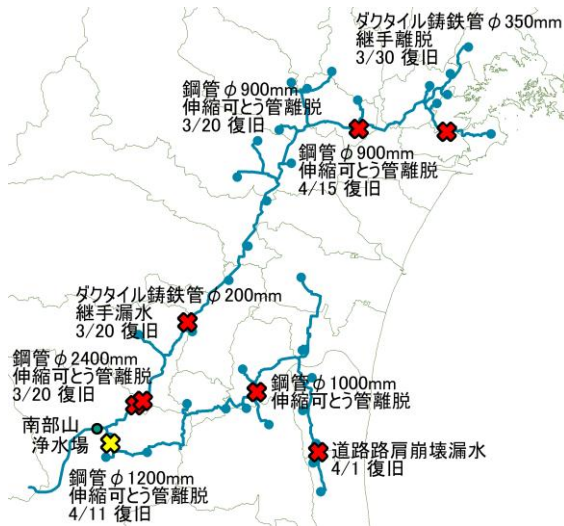
図1 宮城県仙南・仙塩広域水道の被害と復旧

宮城県仙南・仙塩広域水道用水事業は、図1に示すように高区系幹線、低区系幹線へ送水している。3月11日の本震で、白石IC付近で高区系の送水管が2ヶ所で完全離脱し、この送水系統の3市6町に長期の影響を及ぼした。この2ヶ所の間では水路を伏越して跨いでいる。この水路方向へ長年の変位が今回の地震で許容伸縮ストロークを超え、離脱に至ったと考えられる。重要な送水管などの伸縮可とう管に関しては、その変位量を通常の維持管理時に地上から簡易に監視できる工夫が望まれる。また、4月7日の余震では低圧系の送水管の伸縮可とう管が離脱した。いずれも浄水場から数km後の送水管被害による送水停止は、受水の市町へ大きく影響した。

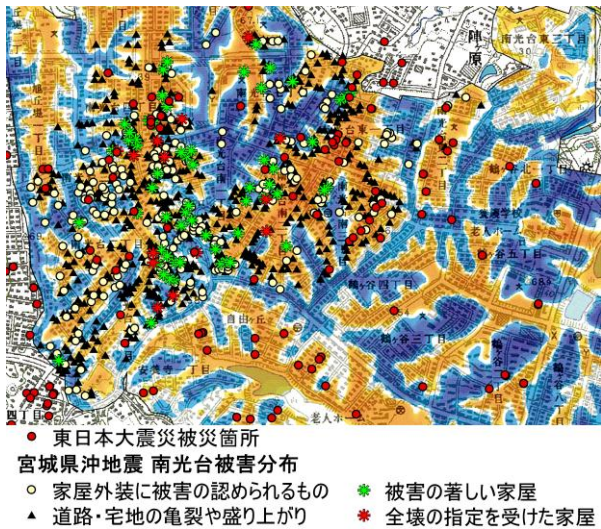
今回、津波浸水域の被害が注目されているが、丘陵地に造成された団地の盛土部や切土と盛土の境界周辺の水道管被害も再発した。図2は、宮城県沖地震時の仙台市南光台団地の被災状況である。図中の青色の部分は切土、橙色は盛土部を示し、色が濃い程その厚さが大きい（株式会社復建技術コンサルタント制作）。南光台団地は、昭和30年代後半に旧泉町の山林や牧場である土地を民間が住宅地として造成した団地で、樹木を伐採せずにそのまま盛土を行ったと地元住民が話している。特に沢筋への盛土部分が宮城県沖地震で被災が多発し、今回の震災でも沢筋方向に地すべりを起こし水道管被害を生じている。

図2 仙台市南光台の切土・盛土部の被災状況  
(宮城県沖地震と東日本大震災)

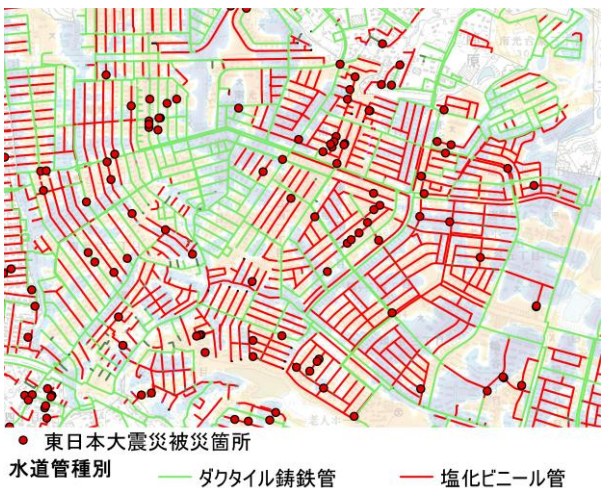
図 3 は、仙台市水道局の管路データより管種ごとに色分けしたものである。管種では塩化ビニル管に被害が多く、敷設年度の古く耐震化が進んでいない管の盛土部での被害が多い。

図3 仙台市南光台の切土・盛土部の被災状況  
(東日本大震災の管種別被害)
