# 損傷を受けたアーチ橋の実稼動モード解析

日本大学大学院 学生会員 ○小川 高誉  
 矢田工業(株) 正会員 成田 英樹  
 日本大学工学部 正会員 五郎丸 英博

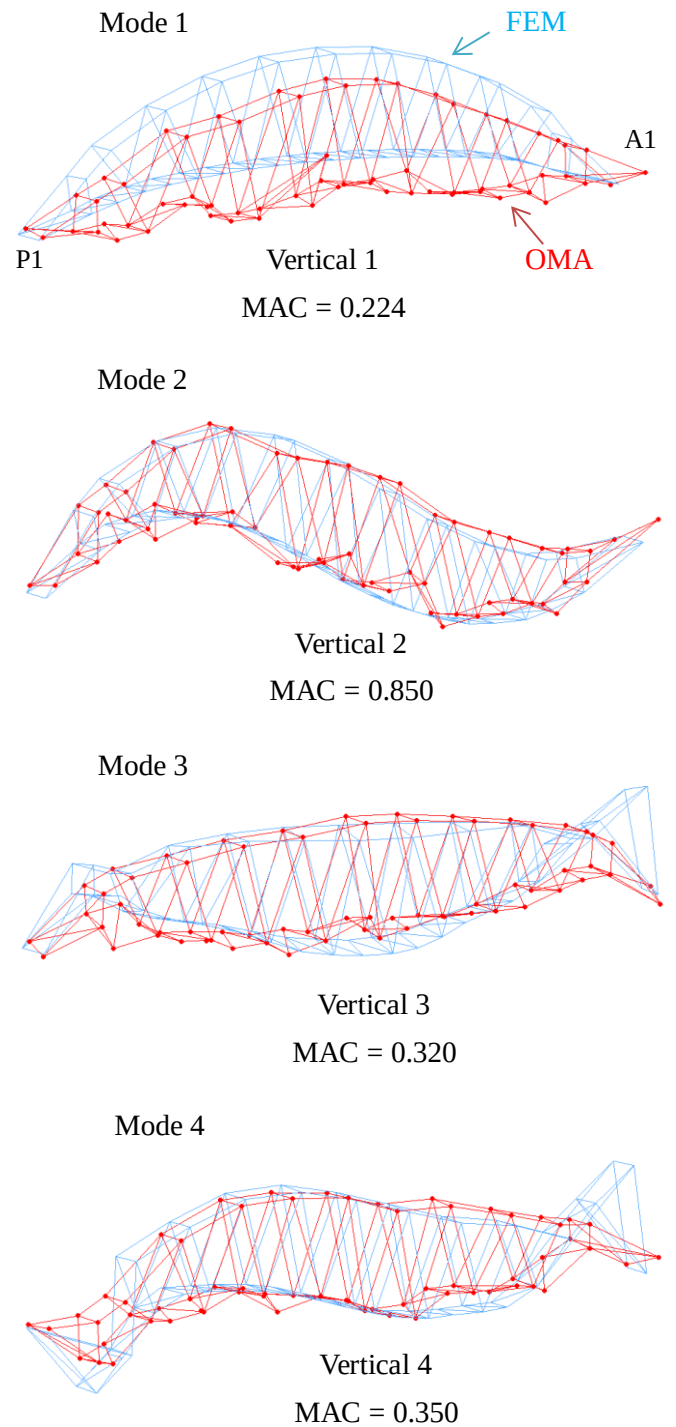
図-2 OMA と FEM のモードシェイプペア

- (1) OMA のモードシェイプには水害で損傷した補剛桁部に FEM のモードシェイプには見られない複雑かつ局所的な応答や、支承部に橋軸方向やねじれの応答が確認された。
- (2) Mode 2 の MAC は 0.850 と比較的高い値が算出されたが他のモードでは非常に低い値が算出され、全体的な MAC の平均値は低い値となった。
- (3) Mode 1 の Difference に 23.671% と大きな値が算出されたが、他のモードでは小さな値が算出された。

以上のことにより、被災後の橋梁のモードシェイプは健全な状態のモードシェイプと大きく異なっており、局部損傷が生じた補剛桁の剛性の低下が橋梁全体の振動特性に大きな影響を及ぼしていることが明らかとなった。
