河川増水により被災した下路トラス橋梁の維持管理について

JR 東日本 正会員 塚原 高志
 JR 東日本 正会員 宮崎 真弥
 JR 東日本 正会員 井上 英一

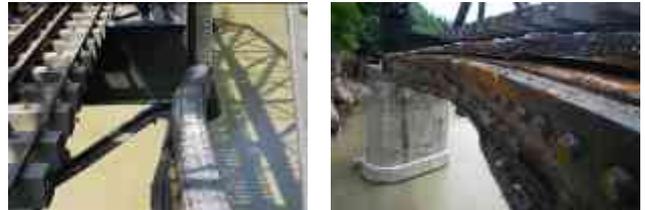
写真-1 下弦材の損傷状況

只見川上流の只見観測局(気象庁)の記録¹⁾によれば、7月27日に降り始めた降雨は、7月29日には時間雨量69.5mm、累積雨量711.5mmを記録した。この降雨により当該橋梁の床組が浸水するほど河川が増水し、橋桁に流下物が衝突した為、上流側の下弦材が水平方向に大きく変形した。損傷の状況は、起点側から3パネル目の下弦材が下流側に最大360mm湾曲変形(写真-1)し、格点間距離が30mm程度短縮する等、衝突箇所を中心に損傷が認められた(図-2)。このため、トラス下弦材は要求性能を満足する状態ではなく、過熱矯正での復元は不可能であったため、損傷箇所の部材交換が必要と判断した。

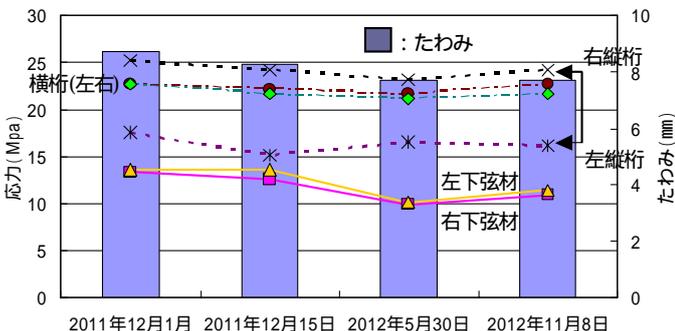
表-2 継続検査における応力・たわみ値の推移

その結果を表-2に示す。たわみの実測値は7.7mmであり、限界値(130mm)²⁾を下回っていたため、経時的にも安定した値を示している。部材交換を実施した上流側の下弦材の応力は、減少傾向を示しており、左右の応力差も認められなかった。縦桁については、復旧当初からの軌道変位(右149mm)による左右縦桁の応力差が見られるが、数値の経時変化は認められなかった。また、横桁の応力についても経時的な変化、左右の応力差は認められず、各部材への応力伝達は良好な状態であった。さらに、橋桁の変位量に関しても大きな差がなかった。このことから、運転再開から1年経過した現時点では、なじみによる変化が僅かにあるものの、橋桁全体としてのバランスは崩れていないと考えられる。
