# 東北地方の地震被害と地盤の関係

元前橋工科大学 フェロー会員 那須 誠

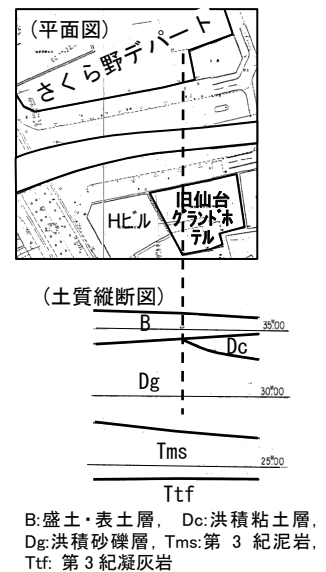
図-3 側壁落下地点付近地盤<sup>3)</sup>

(2) さくら野デパートの南側壁が東北地方太平洋沖地震で損傷落下した。道路はす向かいの位置で旧仙台グランドホテル北側壁の窓ガラスが 2008 年岩手・宮城内陸地震で破損落下した。付近の地盤調査結果(図-3)から両者が盛土・表土層(B, 西側)と洪積層粘土層(Dc, 東側)の境界部(太破線位置)で発生したことが分かる。なお、旧仙台グランドホテルの窓ガラス落下と、2005 年福岡県西方沖地震での福岡ビルの窓ガラス落下が壁面沿いの歩道に段差が存在し、地盤の不連続点であることが推察される<sup>3)</sup>。

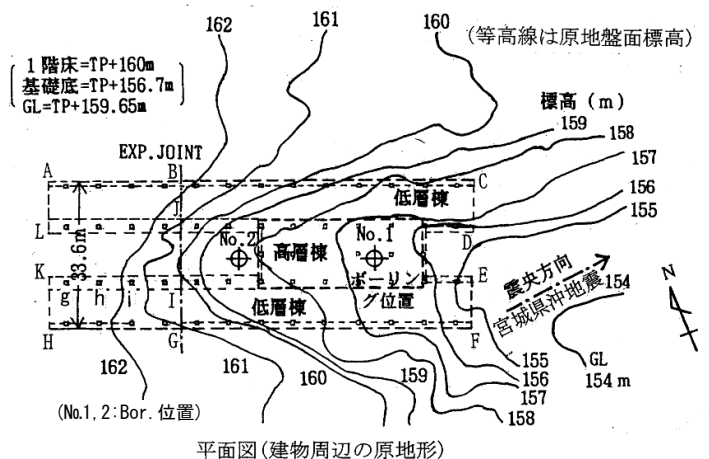
図-4 東北大学人間環境系建物の位置と地盤状態<sup>4)</sup>

(3) 東北大学人間環境系建物(旧名建設系建物)が東北地方太平洋沖地震で甚大な被害を受けたが、過去の地震でも被害を受け、その都度補修補強されてきた。建物は図-4,5 によると丘陵の谷間の北側斜面部に盛土で造られた。1978 年宮城県沖地震で谷軸直角方向(斜面の最大傾斜方向)の梁間方向、1998 年仙台市近郊地震では谷軸方向(桁行方向)、共に谷埋盛土厚さの変化

方向に強い地震力を受けた。建物は異種支持地盤状態で被害を受けた。なお、土質柱状図が示す深さ 7m 付近と 22m 付近の N 値極小値の軟弱粘性土層も地震時の地盤の動き(滑り、増幅等)に大きく影響したことが考えられる<sup>4)</sup>。

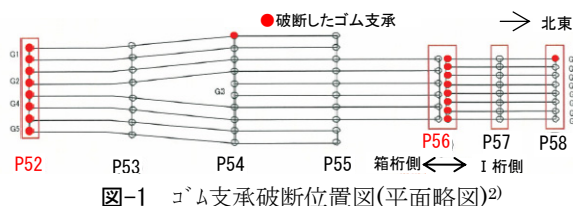
図-1 ゴム支承破断位置図(平面略図)<sup>2)</sup>

(1) 仙台東部道路東部高架橋で東北地方太平洋沖地震の際に桁全体の横ずれや積層ゴム支承の破断・亀裂等が発生した(図-1)<sup>1),2)</sup>。図-2 より橋脚 P56 と P58 は氾濫平野と自然堤防境界部で不同地盤変位で被害が発生しやすい所にあり、P56(I 桁側)で支承全部破断し橋軸直角方向に大きくずれたのは地盤不連続点にあったためと考えられる<sup>1)</sup>。なお同図中の地震動記録は南西方向に離れた位置のものであるが、橋桁の変位方向と対応する<sup>2)</sup>。

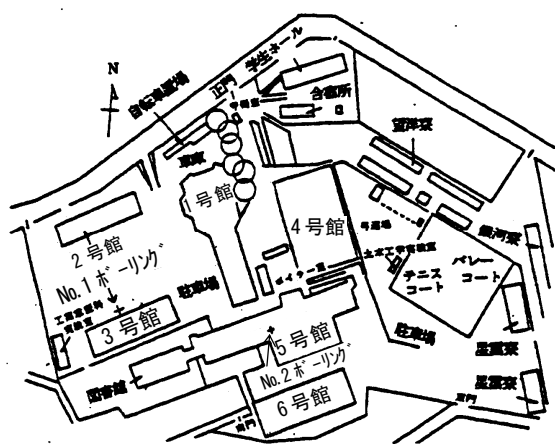
図-6 建物の配置図<sup>5)</sup>

(4) 東北工業大学の建物に 1978 年宮城県沖地震等で被害が発生した。敷地は段丘上の沢地形に存在し(図-6)、旧 3 号館付近(No1 Bor.)の深度 14.7~15.5m に高含水比、極軟弱で無水

掘進でもコア採取不可能弱層があり、そのような地盤状態が被害に影響したと推察される<sup>5)</sup>。

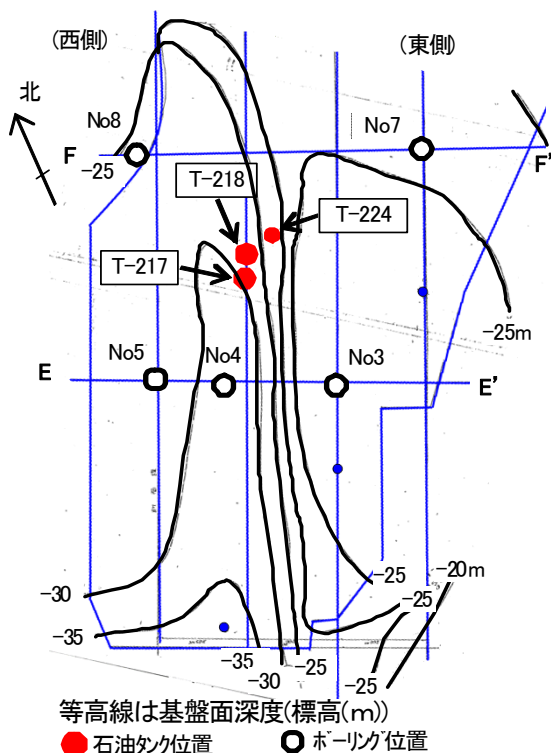
図-7 側壁破断石油タンクの位置と地盤<sup>4)</sup>

(6)JX日鉱日石エネルギー(旧東北石油)仙台製油所で東日本大震災の際に大規模火災が陸上出荷設備で発生した。ここでは1978年宮城県沖地震で屋外タンク底部の側板とアンジュ接合部の破断による内容物流出、配管破損による漏洩、不同沈下等が生じた。大規模な内容液スロッシング、タンク側壁座屈等が地盤内基盤の傾斜部分で普段からの不同沈下方向(基盤面傾斜方向)に発生した(図-7)。ここでは以前から火災や内容物漏洩等が複数回発生しており、それらに地盤の不同沈下や水平変位差が大きく影響したことが推察される<sup>4)</sup>。

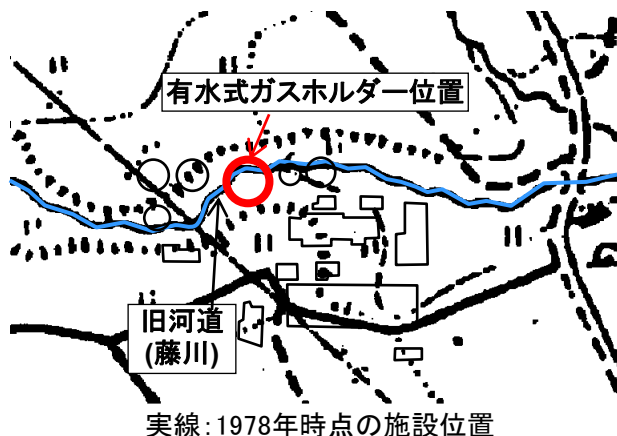
図-8 仙台市ガス局付近の旧地形図(文献に加筆)<sup>7)</sup>

(7)仙台市ガス局原町工場内の有水式ガスホルダーの上部支柱が1978年宮城県沖地震で倒壊した原因は、ガスホルダーの上部支柱・下部支柱の接合ボルトの腐食にあり地盤との直接的な関係はないとされている。しかし、周辺の表層地盤は洪積台地であるが、倒壊したガスホルダーは建設前の

旧地形図(図-8)をみると地山と旧河道の境界部に造られ、さらに旧河道中心方向の埋立軟弱地盤の厚くなる方向へ倒壊したため、ガスホルダーは埋立軟弱地盤厚さの変化点に存在して被害を受けたことが分る<sup>7)</sup>。

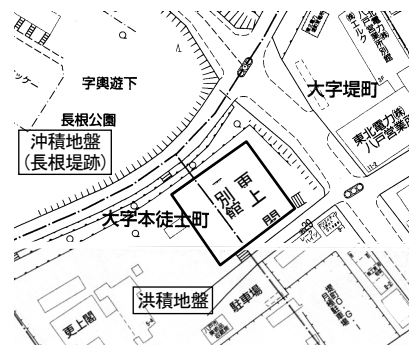
図-9 更上閣別館位置(文献10)に加筆

(7)八戸ター(八戸遊園地のター)先端部が1968年十勝沖地震で太さの急変部で曲がった原因が不同沈下といわれる。敷地は沖積地盤(長根堤跡)に接する洪積台地端部の崖際で、その跡地に建てられた弓道場の建物には東北地方太平洋沖地震で亀裂等が多数発生したといわれている<sup>8)</sup>。また、付近の旧八戸図書館(現更上閣別館)が同地震<sup>9)</sup>と東北地方太平洋沖地震で被害を受けたが、敷地は洪積台地端部の崖際にあり(図-9)、南東側壁面東端部に南西側に下がる斜め亀裂がみられる(2012年7月現在)。前述の弓道場も地続きで被害を受けているので、両者とも地盤は一樣でなかったことが考えられる。
