# 78 年供用した 2 主桁桁橋の静的載荷試験

株式会社土木技研		○遊田 勝
岩手大学工学部	正会員	岩崎 正二
岩手大学工学部	正会員	出戸 秀明
岩手大学工学部	正会員	大西 弘志
北上市建設部道路環境課		杉澤 康友
株式会社土木技研		佐々木 琢磨

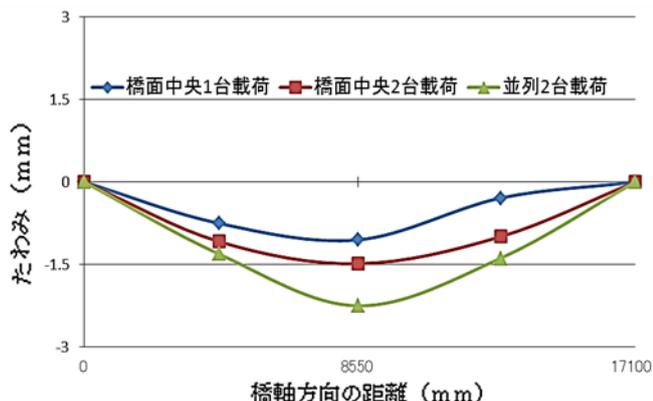
図-6 各載荷パターン時の主桁  $G_1$  のたわみ分布

図-6、7 は、前述した 3 つの載荷パターンのそれぞれ主桁  $G_1$ 、 $G_2$  の橋軸方向のたわみ分布を示したものである。ひずみ分布と同様に 20t トラック 1 台載荷時は、両桁ともに同じ様なたわみ分布を示しているが、2 台載荷時は主桁  $G_1$  に比べて主桁  $G_2$  のたわみは少し大きく出ているようである。しかし、図-4、5 に示すひずみ分布のように、局所的な影響がたわみ分布には現れないようである。

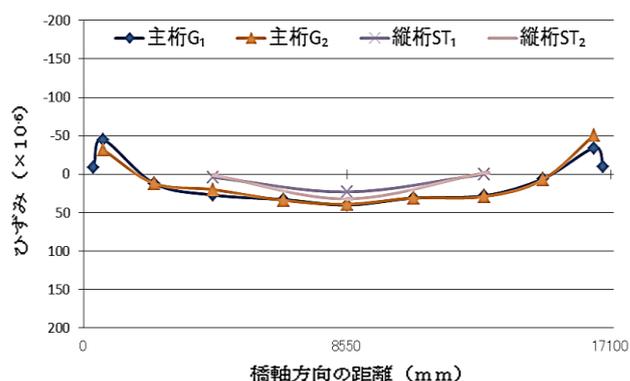
図-3 橋面中央 1 台載荷時の静ひずみ分布

荷した場合の、各桁の下フランジ橋軸方向の実測ひずみ分布を比較したものである。主桁  $G_1$ 、 $G_2$  はほぼ同じ傾向のひずみ分布となっている。両支点近傍で中央の引張ひずみと同程度の圧縮ひずみが発生している。これは計測径間の可動支承が水平拘束されているためと考えられる。図-4 は 20t トラック 2 台を橋面中央縦断方向に載荷した場合の、各桁の下フランジ橋軸方向のひずみ分布を比較したものである。図-3 と比べると圧縮ひずみ、引張ひずみ共に最大値が 2 倍程度大きくなっている。また、主桁  $G_2$  の支間 7/8 の点でひずみが大きな値を示している。原因として、この近傍のウェブに腐食による大きな損傷があるためであり、適切な補修・補強対策が望まれる。図-5 は 20t トラック 2 台を支間中央に並列載荷した場合の各桁の下フランジ橋軸方向のひずみ分布を表したものである。図-4 と同様な分布形状を示しているが、トラックの車輪が両桁付近に載荷されているため、圧縮ひずみ、引張ひずみ共に 2 台縦列載荷に比べて大きな値となっている。このように図-3 の 20t トラック 1 台を載荷した場合には、局所的な損傷の影響はひずみ分布に現れていないが、図-4、5 に示す 2 台載荷の場合に影響が出てくる事実は興味深い。
