# 東北地方太平洋沖地震津波による岩手県沿岸地域の街区スケールの建物被害の特性

岩手大学 学生会員 ○山本裕子，古坂梢 正会員 小笠原敏記，柳川竜一，堺茂樹

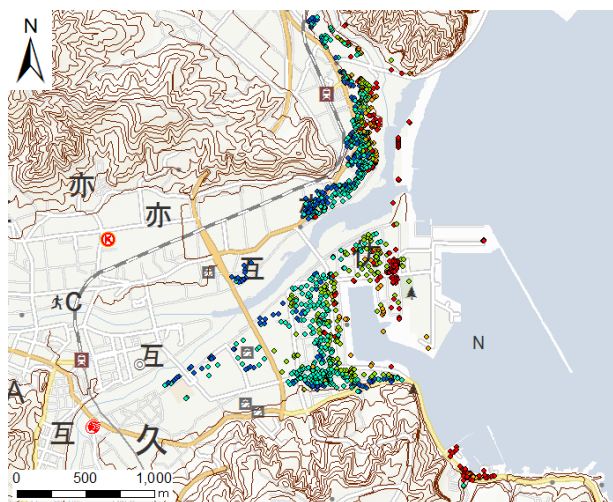
図-3 建物被災区分の平面分布

れる．このような建物の被災区分を平面分布で示したものが図-3 である．河口付近で流失した建物が多く存在し，海岸から陸側に向かうに連れて被害規模が小さくなる．この被害を引き起こした津波の再現数値計算によって得られた最大浸水深の分布を図-4 に示す．海岸付近で 5m を越えるが，陸側になると徐々に減少するようになる．流失・全壊の建物と浸水深を比較すると，2m 以上の浸水深に位置している建物が多数あるように推察される．

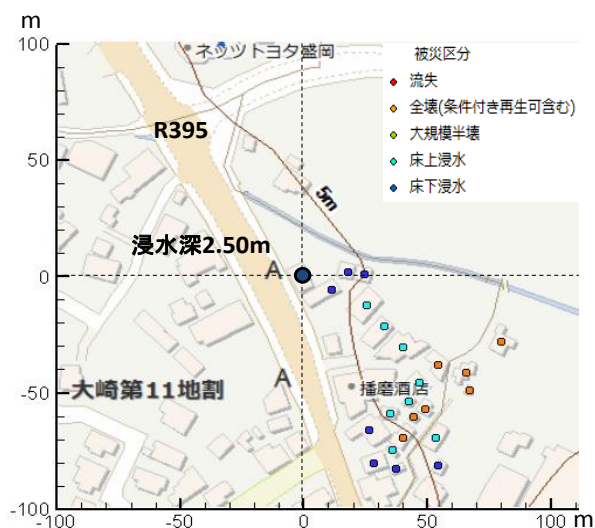
図-5 街区スケール内の建物被災区分の分布

木造家屋の場合，首藤の津波強度指標によれば，浸水深が 2m を越えると全面破壊と評価される．今次津波において，木造家屋 770 戸の内，数値計算による 10m 格子内の浸水深が 2m 以上でも全壊に至らなかった割合は 58%であり，一方，2m 未満で全壊した割合は 3%であった．そこで，浸水深が 2m を越えているが，全壊していない建物を中心に 100m 四方の街区スケール内の建物分布を図-5 に示す．着目建物は海岸から北西に最短距離で 660m の位置にあり，浸水

深は 2.50m であった．周囲の建物は，多くが民家であり，県道 395 号に沿うように分布している．津波が南東から遡上したと推測すると，県道を境に西側の建物は被害を受けておらず，東側の建物が被害を受けている．東側では，海岸近くに全壊の建物が 7 戸あるが，背後の建物は床上浸水となり，被害が軽減されていることがわかる．つまり，津波の進行方向の前面に建物群が存在することによって，それらが津波のエネルギーを抑制させる効果があったと推察される．一方，浸水深が 2m 未満で全壊した建物については，海岸近くの作業小屋など比較的簡易な造りの建物が多く見られた．
