# 東日本大震災による福島県内の液状化被害とその特徴

日本大学工学部 学生会員 ○福本 匠  
日本大学工学部 正会員 仙頭 紀明

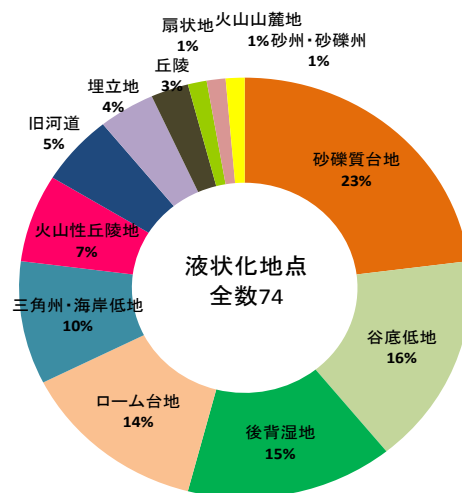
図-3 微地形区分の割合

福島県の微地形は、液状化被害が多発した関東地方とは異なり低地、埋立地が少なく山地、丘陵地が多いことが特徴である<sup>2)</sup>。図-2に250mメッシュ毎の微地形区分<sup>3)</sup>と液状化地点を重ね合わせて示す。この図をもとに微地形の判定をしたが、土地履歴のわかる地点は新旧航空写真等を用いて判定した。判定した微地形区分の割合を図-3に示す。図より台地の割合が最も高く、砂礫質台地とローム台地を合わ

せると 37%であることがわかる。また、丘陵地も合わせると約半分が台地と丘陵地である。一般的には台地と丘陵地は液状化しにくい地形と考えられるが、今回は多く地点で液状化が見られたことになる。この原因としては、造成盛土、もしくは埋戻し土が液状化したと考えられる。特に須賀川市や白河市、国見町で埋戻し土の液状化による下水道マンホール等の浮き上がりが多く見られた。

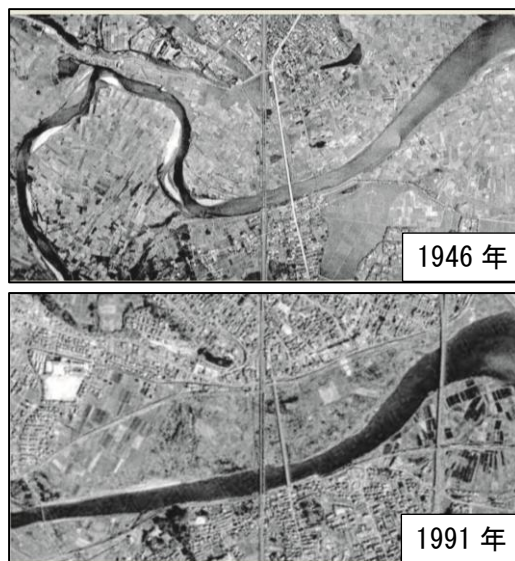
写真-1 根小屋地区の新旧航空写真

低地の液状化発生箇所として、鮫川下流域のいわき市植田町根小屋地区周辺に着目した。根小屋地区周辺では、広範囲で液状化が生じ、家屋の不等沈下及び地盤変状による道路の亀裂・噴砂が確認された。土地履歴を知るために写真-1 に示す根小屋地区の新旧航空写真をもとに地形比較した。航空写真からは蛇行していた河道が直線に改修されその後、旧河道部分が埋め立てられていることがわかる。図-4 には鮫川の旧河道と液状化範囲を地形図に重ねて示す。根小屋地区では、この旧河道に沿って液状化被害が発生した<sup>4)</sup>。また、根小屋川に平行に発生したクラックより、根小屋川に向かって地盤が側方流動したと考えられる。その結果、根小屋川の川幅が狭まり、床盤が圧縮されてめくれ上がる被害が起きた。地震後の根小屋地区における地盤調査では、埋土の N 値が 10 以下と低く、地下水位が GL-3m 付近で確認されている。これらを踏まえて、根小屋地区周辺は液状化が生じる素因を有していたことがわかった。また鮫川の上流域において水田に噴砂が確認された。さらに、鮫川河口付近でも噴砂が確認されているが、微地形は、後背湿地と三角州・海岸低地であった。さらに、新旧航空写真より確認したが旧河道とは認められなかった。
