# 東日本大震災における福島県内の 造成盛土の崩壊形態とその対策工に関する研究

○日本大学工学部 学生会員 横木 秀行  
日本大学工学部 正会員 仙頭 紀明

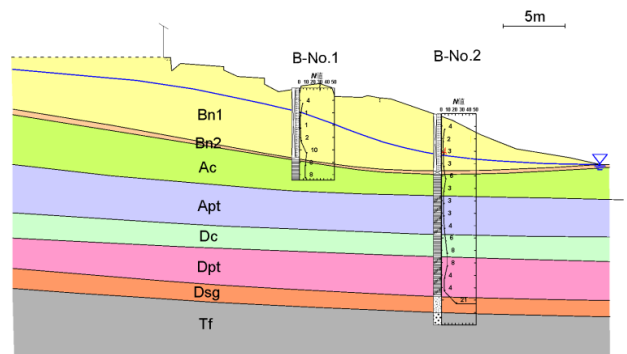
図-1 長沼運動公園断面図

10m を超える流動崩壊が発生し、タイプ H の崩壊形態を示した長沼運動公園の事例について詳しく分析する。図-1 はボーリング調査が行われた地点の断面図である。盛土材は凝灰質砂質土であり、N 値は 1~10 と緩い状態であった。物理試験結果より、 $\rho_s=2.662\text{g/cm}^3$ 、 $w_n=19.3\%$ 、 $w_L=32.9\%$ 、 $w_p=19.7\%$ 、 $I_p=13.2$  で塑性図より CL(粘土、低液性限界)となった。NO.1 地点の地下水位は GL-1.80m、NO.2 地点では GL-3.50m であった。このため盛土内部は飽和していたと考えられる。したがって緩い飽和した砂質土が繰返しせん断を受けて、液状化状態となり崩壊したと考えられる。

長沼運動公園ではジオテキスタイルによる補強土盛土が採用された。理由は敷地境界の制約から安定勾配の施工ができないためである。なお盛土材に適さない現地発生土は原発事故の影響で捨土が困難なため、セメント地盤改良してのり面以外の埋戻しに再利用された。さらに排水工として暗渠管を施工し、層厚管理材として排水効果のある長繊維不織布がのり面に設置された。
