# 2011年東北地方太平洋地震における水道被害地点の地盤条件

東北学院大学 学生会員 武田妙子, 中村健太  
東北学院大学 正会員 吉田望

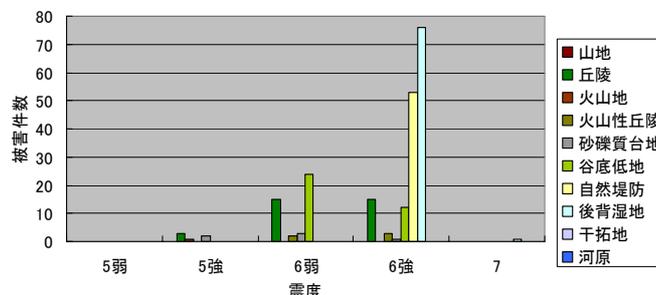
図2.1 震度・微地形と被害件数の関係

とめて示す。震度が大きくなるほど被害件数が大きく異なる事など、これまで知られている性質がおおむね正しい事が分かる。ただし、被害件数は面積が広くなると大きくなるので、これだけから被害の起こりやすさを読み取る事は、困難である。

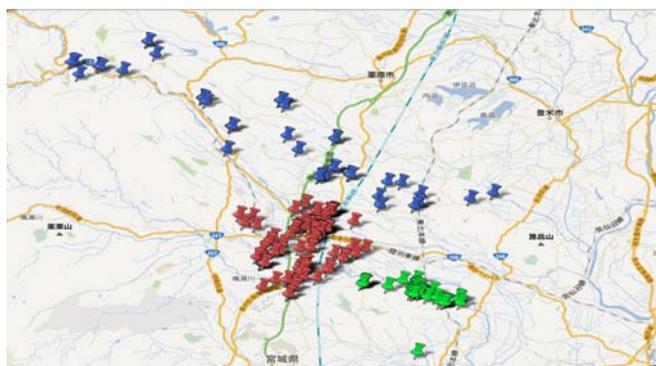
図2 大崎市の水道被害地点 (Google map に加筆)

図2に調査地域の被害地点(230地点)を示す。ここで、青は山地、緑は丘陵地、赤は低地の被害地点である。図より、低地に被害地点が集中している事、丘陵地も局所的に被害が多い事、山地では被害地点が散らばっている事が分かる。これらの傾向は図1に示される傾向と同じである。

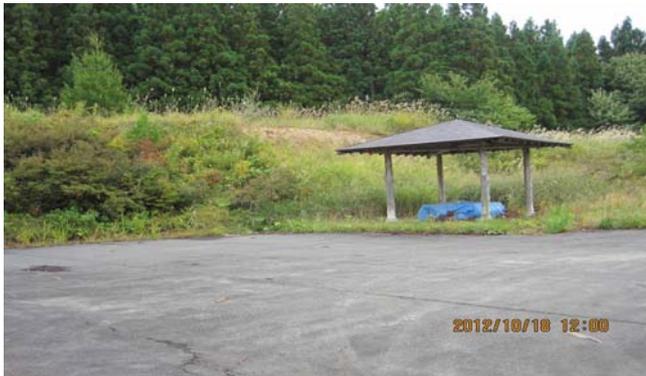
写真1の地点(大崎市鳴子温泉鬼首上大沢川44)

では、道路より宅地の方が約 1.5m高い位置にある。そのため進入路は盛土をして作られていた。この盛土部分に変状したために被害が発生したと考えられる。

写真1 小規模造成地に伴う被害例

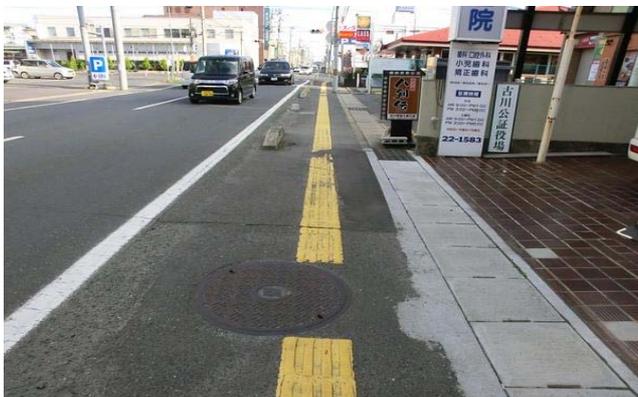
写真2 古川駅周辺の被害地点

古川駅周辺では多くの液状化が報告されている<sup>2)</sup>。この地域では水道の被害も多く発生しており、写真2はその一例で、歩道に設置された管路が被害を受けたものである。周辺では液状化の報告もあり、液状化に伴う地盤変状が被害の原因と考えられる。

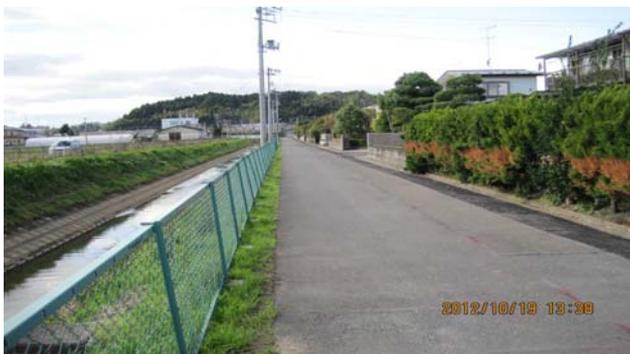
写真3 用水路沿いの被害例

写真3の被害地点（宮城県大崎市鹿島台木間塚福芦674-3）では、写真の左側に水路がある。今回調査した範囲では、低地、丘陵地でこのように近くに小河川や用水路などの水路がある事が多かった。写真の右側が開発された宅地で、従って、造成は広地域に行われていると考えられる。そのうち、水路に近いところだけ被害を受けているという事は、側面が解放しているため、地盤変状が大きくなった、または水路近くにある為、他の地点より造成時の締固めが少なかったかのどちらかが原因であると考えられる。

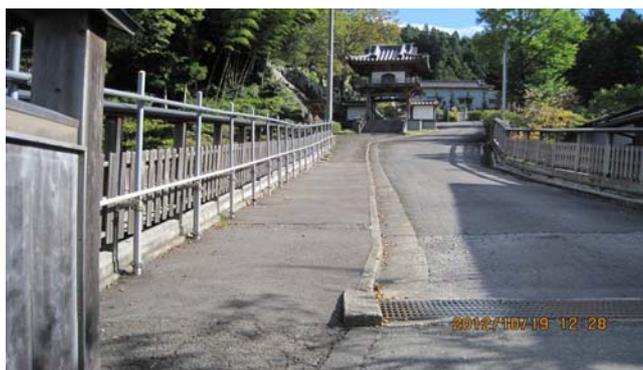
写真4 丘陵地での被害例

写真4の被害地点（宮城県大崎市松山千石本丸6）では、写真の奥にお寺がある。道路盛土をした結果の地震時の振動により地盤が沈下したと考えられる。
