# 沢地形を横断する高速道路盛土の崩壊とその対策事例の紹介

| 株式会社ネクスコ・エンジニアリング東北 | 正会員 | ○澤野 幸輝 |

近年、局地的な豪雨が多発する傾向がみられ、沢地形などのいわゆる「集水地形」を横断する盛土構造物の被害が増加する傾向がある。本報告は、平成 23 年 6 月に秋田自動車道で発生した「沢部を横断する高速道路盛土」の崩壊と、その対策工および対策工後の盛土内地下水位の経過観察結果を紹介するものである。

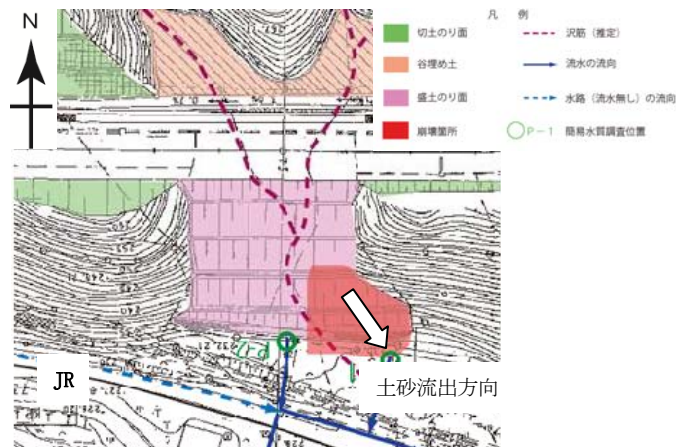
図-2 盛土崩壊箇所と土砂の流出方向

当該地を含む秋田県横手市では、平成 23 年 6 月 23 日～24 日の 2 日間に連続的な降雨（連続雨量 140.7mm）となり、平成 24 年 6 月 24 日に崩壊した。崩壊規模は、幅・延長 40m、高さ 11～12m（のり尻～第 2 小段）で、旧沢方向へ土砂は流出した（図-2）。

崩壊直後の現場踏査では、盛土と地山の境界付近で湧水を認めた他に、滑落部からの湧水も確認された。また、地下水検層結果から地下水流動層は盛土と崖錘堆積物であり、崩壊時の地下水位は盛土内部まで上昇していたと推察した。

前述 3 のとおり、当該盛土の崩壊メカニズムは急激な地下水上昇に伴うものと考えられ、主な対策工として地下水排除工を選定した。特に旧沢部の出口となるのり尻付近の排水性を向上させるため、ふとんかご工、地下暗渠工を採用し、埋戻し材は碎石を用いることとした。

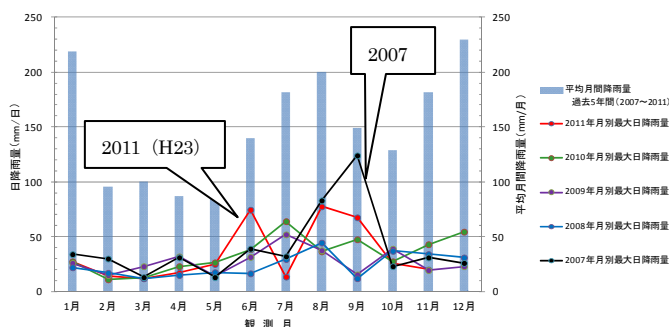
図-3 過去 5 年間の月別最高日降水量

当該盛土が崩壊した前日から当日にかけ連続した降雨があり、降水量は 71.0mm（6/23）、74.5mm（6/24）と比較的多いものの、過去 5 年間で突出した雨量ではない（図-3）。これら降水量の発生年確率は 2 年程度で、比較的発生しやすいが、連続雨量（48h）140.7mm の発生年確率は 20 年程度であった。

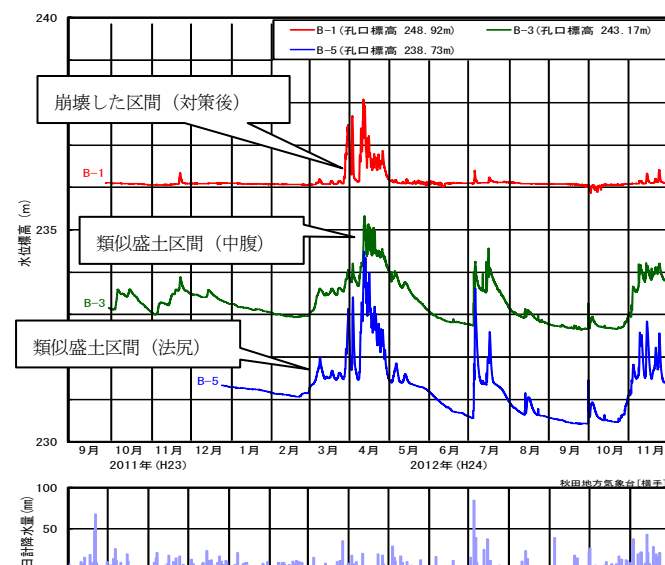
図-5 地下水位と降雨量（積雪）の関係

地下水位観測の結果、当該地周辺の地下水は融雪期（3月中旬～4月下旬）、梅雨期（7月）、秋雨（11月）に地下水位が上昇している。また地下水位は、降雨と連動する傾向がみられた（図-5）。

なお、梅雨期や秋雨の降雨により類似した盛土区間の地下水位が 2～3m 程度上昇しているのに対し、対策工を実施した崩壊した区間の地下水位はほぼ変化していない。以上のことから、対策工により水位上昇を抑制できていることが、図-5 から明瞭に読み取ることができる。

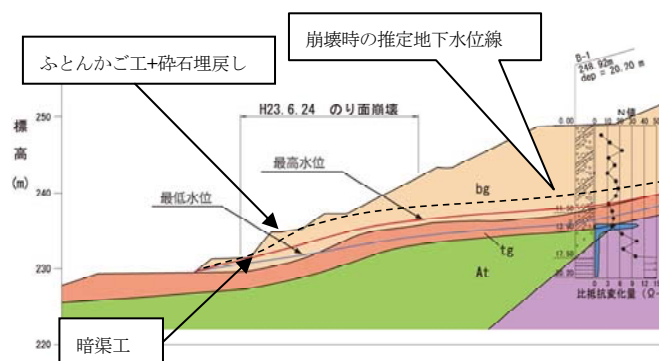
図-6 崩壊した盛土の地下水位（対策後）

類似の盛土の地下水位線と比べ、対策工実施後の崩壊した盛土では、のり尻付近の地下水位線の変動量（最高水位と最低水位の差）が低下したと推測できる。以上より、対策工により のり尻付近の排水性能が向上し、盛土全体の地下水位上昇を抑制していると推察できる。
