# いわて銀河鉄道厨川駅構内地下自由通路新設工事計画 と実績について

東日本旅客鉄道株式会社 正会員 ○堀内 俊輔  
東日本旅客鉄道株式会社 フェロー 菅原 学

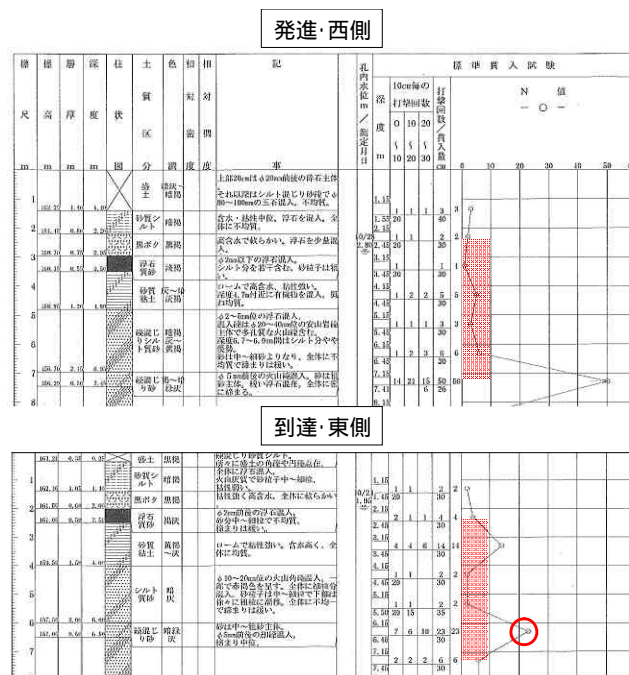
図-2 ボーリング調査結果

施工前に行ったボーリング調査での地質データ（図-2）では、礫混じりシルト質砂層で N 値が 20~50 を示す箇所があった。また、立坑掘削時や水平ボーリング、薬液注入工のための水平削孔、基準管施工時に玉石が計 2 箇所確認されている。しかし、N 値が 30 以下であり、確認された玉石も 2 箇所のみであったことから、基準管および調整管を人力掘削、それ以外は機械掘削として計画した。

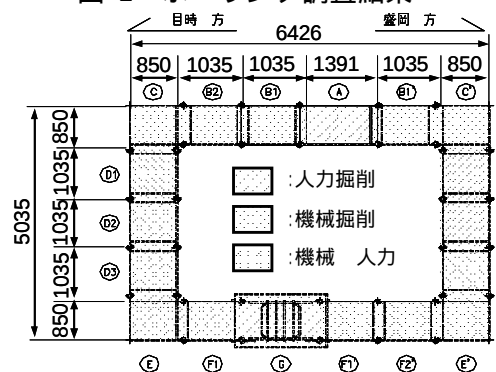
図-3 エレメント施工区分

D2 エレメントけん引時、玉石にあたりカッターの正反を繰り返しながらけん引を試みたものの、けん引を開始するとカッターの回転が止まりけん引不能となる事象が発生した。オーガー式機械掘削装置のカッター駆動部を引抜いたところ、切羽においてエレメント側方にφ600mm 程度の玉石が確認された。掘削機械は掘削途中でエレメントから抜き取ると再度セットをして掘削することが不可能なため、D2 エレメントを人力掘削へ変更した。D2'エレメントでは機械掘削で施工が完了した。しかし、玉石の出現が相次いだことから、D3、D3'以深の全てのエレメントについても人力掘削へ変更した（図-3）。

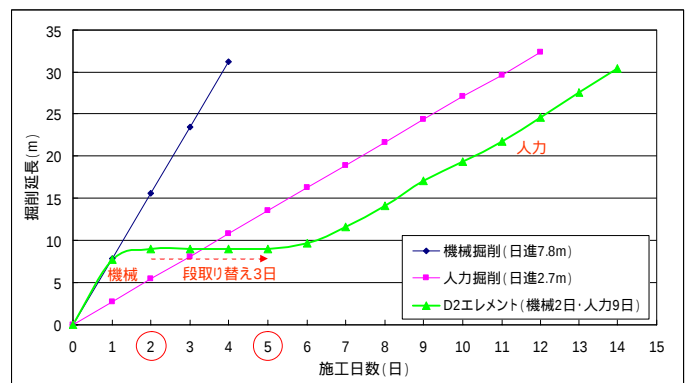
図-4 D2 エレメント実績

表-1に施工実績を示す。社内実績より、けん引貫入工の計画工程を機械掘削 8m/日、人力掘削 2.5m/日とした。それに対し、実績である掘削の日進距離は、機械掘削で 7.1m、人力掘削で 2.7mであった。機械掘削で支障物に当たった D2、D2'エレメントを除くと、平均日進距離は 7.8m となり、機械掘削・人力掘削ともに計画工程と近い値を示した。途中で機械掘削から人力掘削へ変更した D2 エレメント施工(21 日)では、人力掘削とした D3・E・F エレメント施工(平均 13 日)に比べ 8 日間を余計に要している。施工途中で人力掘削へ変更すると、段取り替えが必要となり、また機械掘削用刃口を使用しての掘削となることから、施工性も悪くなる。本工事でも、段取り替えに 3 日を要し、人力掘削に変更してからの日進距離は 2.4m であった。始めから人力掘削とした D3・E・F エレメントの平均日進距離 2.8m と比べると、施工途中で人力掘削に変更した D2 エレメントでは施工速度が 15%程度下がったことがわかる。図-4 に D2 エレメントの実績を示す。

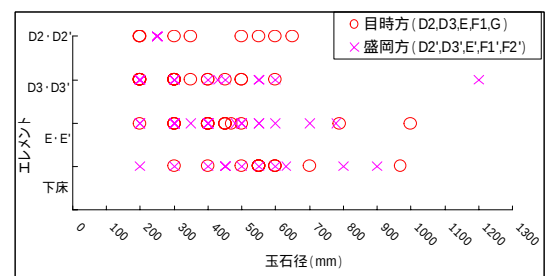
図-5 玉石支障実績

図-5 に玉石支障実績を示す。機械掘削不能となったエレメントは D2 であるが、下床版エレメントに近づくにつれ、各エレメントで径の大きな玉石が数多く確認されており、3 段目以降すべて人力掘削へ変更した判断は妥当であったと言える。なお、今回支障した玉石の最大径は 1200mm 程度であった。施工前に行ったボーリング調査との乖離は、ボーリング調査の貫入が小口径であり、かつ到達側および発進側で 1 箇所ずつの調査であり、現地盤を詳細に把握できていなかったことが原因と考えられる。

玉石支障により機械掘削から人力掘削へと変更した D2 エレメント以外では、社内実績により算出した計画工程と、実績は近い値を示し、計画は妥当であったと言える。またボーリング調査で想定されなかった玉石にあたって、機械掘削から人力掘削への変更となり、工期延伸となったことから、事前に玉石支障等のリスク対策を行うこと、そして事前調査である程度の大きさの玉石が見られる場合は、玉石が複数あることも想定し、機械掘削から人力掘削への変更、工程確保をすることが大切である。
