# 震災により損傷した構造物の分析による新たな設計仕様に関する研究

東日本旅客鉄道(株) 東北工事事務所 正会員 ○西村 脩平  
東日本旅客鉄道(株) 東北工事事務所 正会員 杉田 清隆

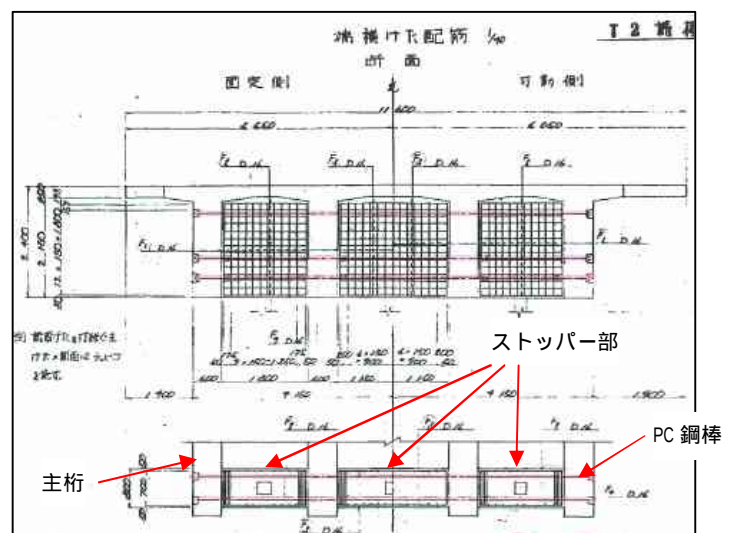
図-1 ストッパー部配筋図

本構造物は場所打ちの端横桁となっている。設計図(図-1)を確認すると、プレキャスト桁と場所打ちの端横桁を一体化するための補強鉄筋がないことがわかる。このため、ストッパーからの水平力に対して、横締めめのPC鋼棒の緊張力による摩擦のみで抵抗する構造となっており、摩擦のみでは耐えられずに損傷を受けたと考えられる。

端横桁部は、損傷を受けた場合の補修が困難な箇所であるため、PC鋼棒の緊張力による摩擦のみで抵抗する構造にするのではなく、主桁と端横桁に補強鉄筋を配置し一体化させる等の対策が必要である。

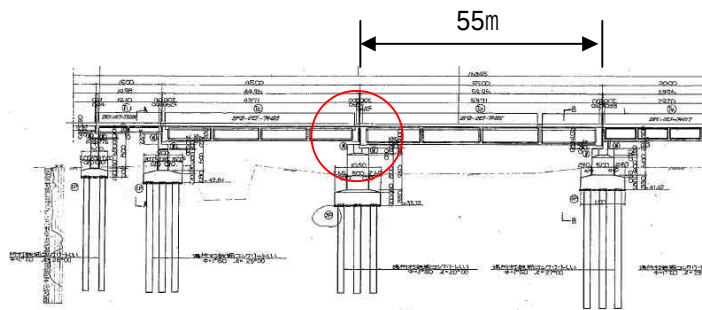
図-2 橋りょう全体図

図-2は、単純桁の橋りょう（橋長55m）である。図中の丸で示した箇所においてローラー沓が脱落していた（写真-2-1、2-2）。

本事象は、ローラー沓の可動域が80mmであるのに対し、可動側のストッパーのあきが100mmとなっていたため、ストッパーが効く前にローラー沓が脱落したと考えられる。この事象以外にも、支承部の移動量・ストッパーのあき・遊間等の関係性が崩れ、桁と桁の衝突（写真-2-3、2-4）や、桁とパラペットが衝突する事象も見られた。このため、桁遊間とストッパーのあきに対し、相互の関係性を明確にする必要がある。

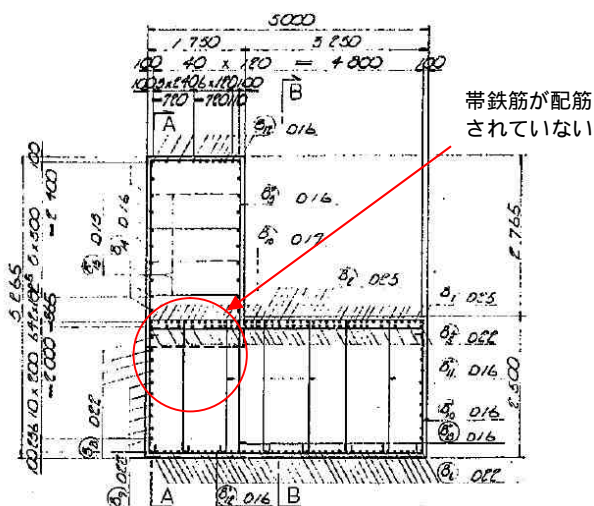
図-3 架け違い部の配筋図

現在の構造細目では、架け違い部における中間帯鉄筋の配置等が定められていないため、容易に軸鉄筋がはらみ出し、本事象同様の損傷の発生が想定される。以上より、架け違い部において適切な帯鉄筋を配筋する必要がある。
