# 2011 年東北地方太平洋地震津波で現れた野蒜築港市街地跡悪水吐暗渠の 3D レーザー測量調査

東北大学大学院工学研究科 正会員 後藤光亀  
株式会社テクノシステム 正会員 丹治史哉

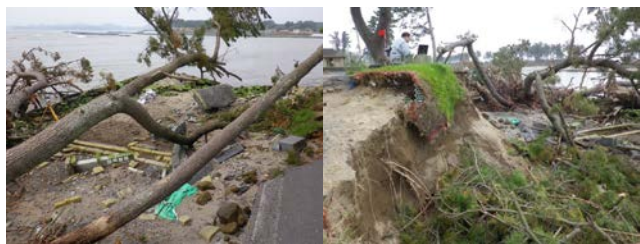
写真-2 悪水吐暗渠の新発見

写真-2、図-1 に示すように、天屋公園の周辺の護岸が津波で大きく洗掘された。図-1 に示す 3D レーザー測量の結果から、右岸 3 段目の石材天端は河川管理道路の路面より約 3.3m 下に位置していることが確認された。

左上：鳴瀬川と北上運河の合流点の護岸が津波で流出し、暗渠が現れた。右上：護岸堤防天端から約3m以下に暗渠があった。左下：暗渠は満潮時には海面下に没してしまう。右下：管理者・教育委員会・研究者等による確認。堤防の緊急復旧工事のため簡易発掘調査後、6月末までに埋戻しを行った（2011.06.01撮影）

写真-2 に示すように、2011 年 6 月 1 日、管理者・教育委員会・研究者等で簡易発掘調査結果を確認し、堤防の緊急復旧工事のため埋戻しを行った。

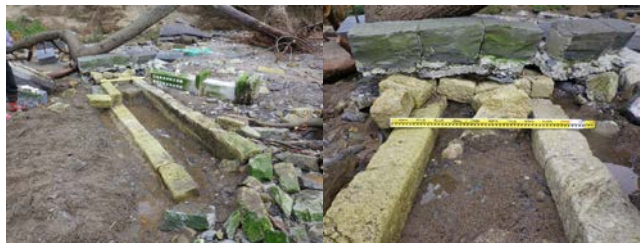
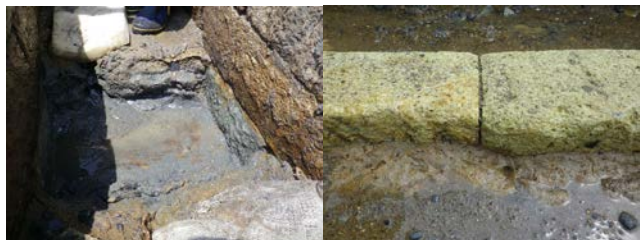
写真-3 津波後に発見の悪水吐暗渠跡

写真-3 に示すように、暗渠に使用された石材は凝灰岩で、底板の上に石を 3 段重ね、その上部に蓋の凝灰岩を設置する構造で、石材層の外側に粘土質の土で被覆し水密性を確保する構造は、写真-4 に示す平成 16 (2004) 年発掘の暗渠と同様である。ただし、2004 年の暗渠の底部は底板ではなく胴木であった。

左上：新発見の石積みが見え出した悪水吐暗渠の全景。右上：断面は2004年発見の暗渠と同じで、幅60cm、高さ60cm。左下：暗渠の底は板張りであった（2011.06.06撮影）。2004年の暗渠は桐木方式。右下：石材は凝灰岩、石積みの間と側面に粘土質の土で被覆しているのも2004年の暗渠と同様であった（2011.06.01撮影）

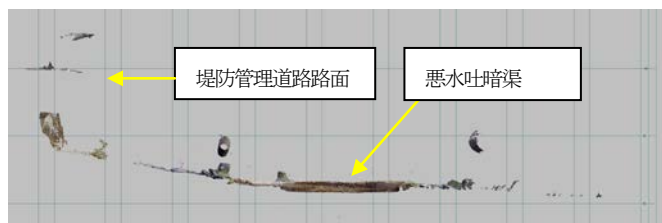
図-1 3Dレーザー測量結果（右岸暗渠延長上の縦断面図）  
堤防の管理道路路面と悪水吐暗渠の右岸底板より3段目（天端）との高低差は約3.3m。地中探索を行える深さ。

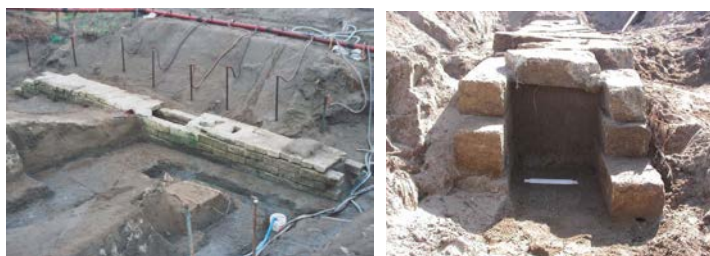
写真-4 平成16（2004）年発見の悪水吐暗渠跡

左：悪水吐暗渠発掘全景。全長約11m。右：暗渠断面は幅60cm、高さ60cm。近代土管（愛知県常滑産）を使用、土管の接続にセメントを使用。
