積雪寒冷地域において建造後77年を経過した実橋梁の耐久性調査

2. 法量橋概要

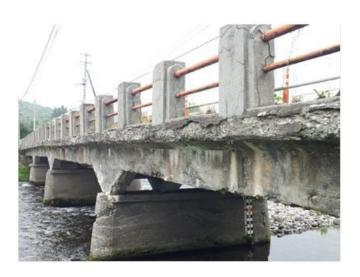
写真-1 法量橋側面(上流側)

法量橋の側面図を図-1 に示す. 法量橋は一般都道府県道の七戸十和田湖線に架けられている 4 径間連続 RCt 桁橋であり, 橋長 52m, 有効幅員 5.5m(一車線, 全幅員は6.4m)で歩道はない. 下部工は重力式橋台・壁式橋脚となっている. 適応示方書はコンクリート標準示方書(大正15年)で, 設計活荷重は6t(大正15年)である. 建造後77年経過しているだけに, どの部位においても凍害によるスケーリングやひび割れが確認された. また, 主桁, 橋脚においては施工不良と思われるジャンカが確認された. 梁のジョイント部においては水道による摩耗が確認された. (写真-1 法量橋側面)
